Dörgicse község

Településképi Arculati Kézikönyve

MEGRENDELŐ: DÖRGICSE KÖZSÉG ÖNKORMÁNYZATA
8244 Dörgicse, Fő utca 16.
János Levente polgármester

KÉSZÍTETTE: BALATON – TÁJ ÉPÍTÉSZ IRODA KFT.
8230 Balatonfüred, Ady E. u. 10
Kéri Katalin okl. építész; önkormányzati főépítész szakmérnök
Pető Piroska környezetmérnök
MUNKATÁRS: Szücs Kata Fruzsina – fotó, szerkesztés, nyomdai előkészítés

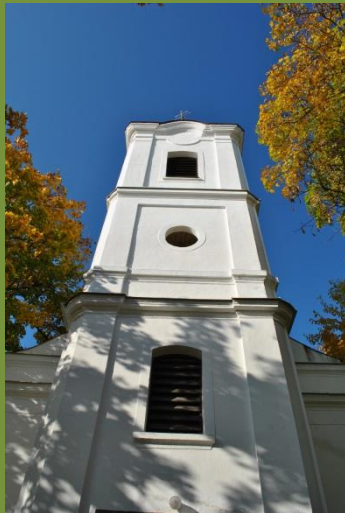
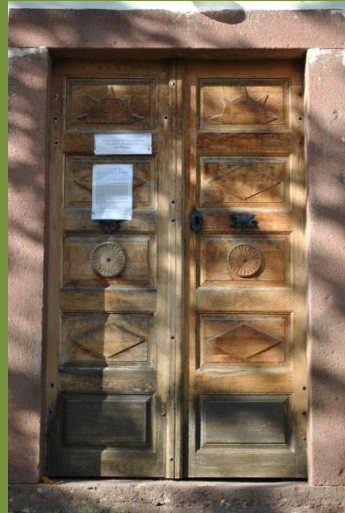
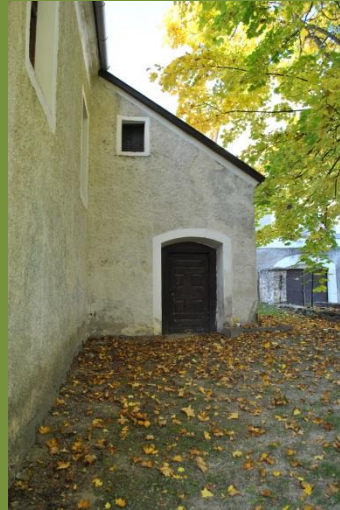
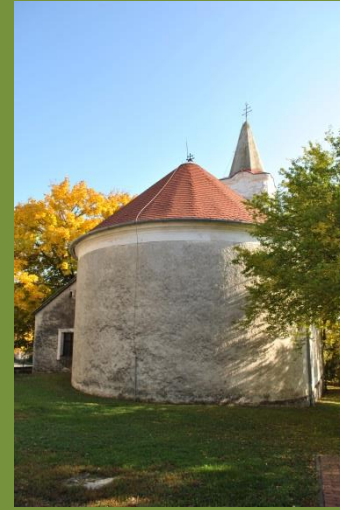
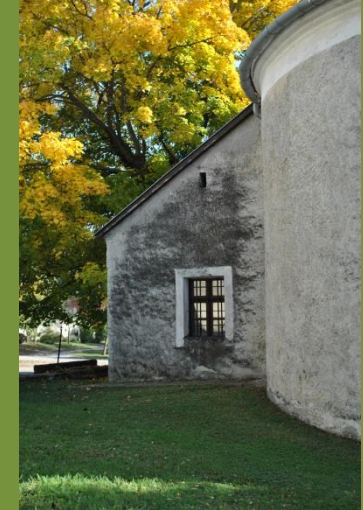
- Római - Katolikus templom, (Alsódörgicse), Fő utca, (hrsz.: 319)

1820 körül késői barokk stílusban épült templom. A torony alatt orgonakarzat XIX. század végi orgonával. Apsziséban álló oltárán Szent Imre képet festettek. A keleti falon késő barokk szószék épült. A templom jellegzetessége népies stílusú szecessziós festése.

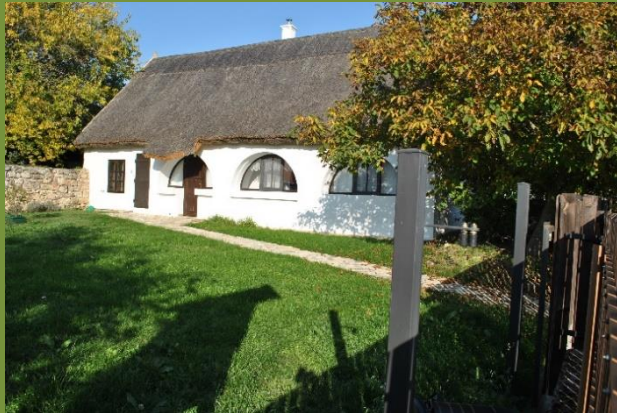
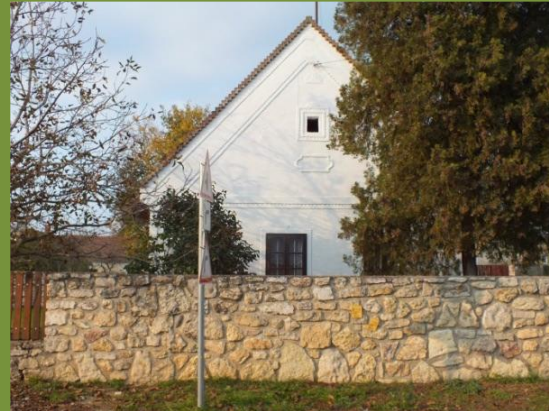
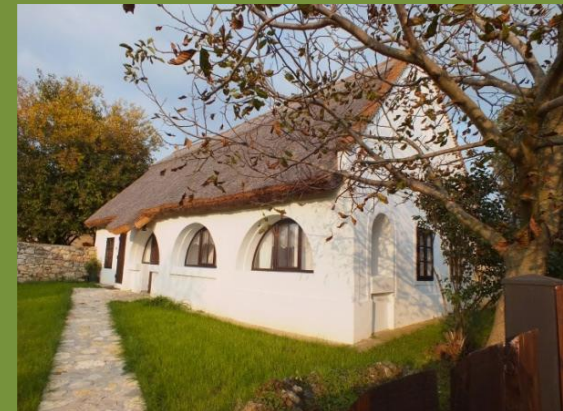
- **Népi lakóház – Fő u.6 (hrsz.: 250)**

Oromzatán gyönyörű vakolatdíszítés van. Kőkerítése is emeli értékét. Vendégházként funkcionál.

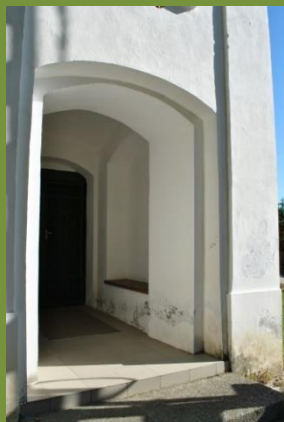
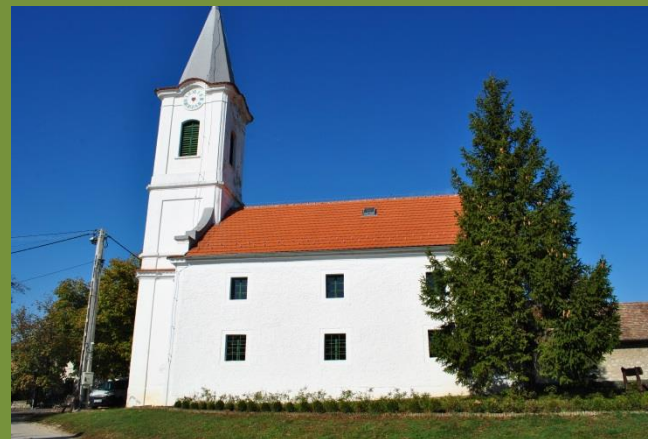
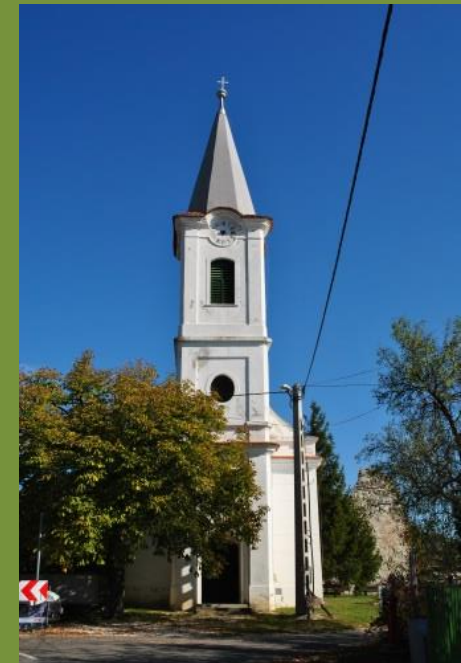
- **Evangélikus templom, (Felső-Dörgicse) Fő utca, (hrsz.: 31)**

A felsődörgicsei templom boltozatát 1832-ben építették, a torony 1863-ra épült fel. A fa oldalkarzatokkal rendelkező templom tornyában jelenleg egy 1928-as öntésű harang lakik, felirata: „Hiszek egy Istenben, hiszek egy hazában, hiszek egy isteni, örök igazságban, hiszek Magyarország feltámadásában! Amen”.

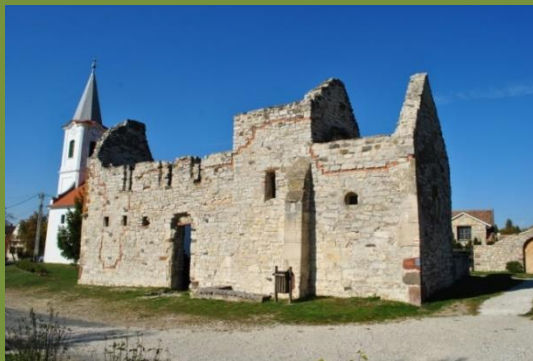
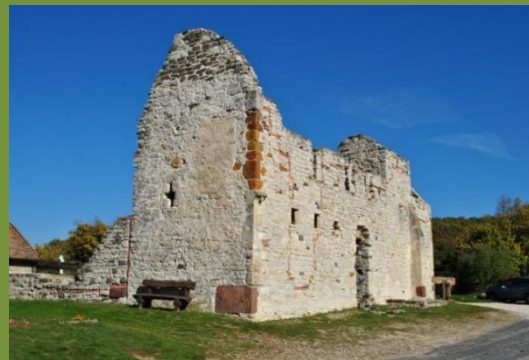
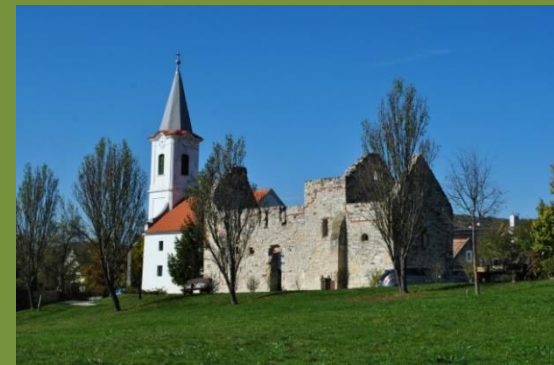
- **Kettős templom romja (hrsz.: 30)**

Felsődörgicsén, az evangélikus templom szomszédságában találjuk a Szent Péter tiszteletére felszentelt templom romjait. Ez a legrégebbi építésű templom a településen. Feltehetően a honfoglalás után építtette a Bogát-Radvány nemzetség. Az északi templomrész római kori épület alapfalaira épült, sok követ használtak fel belőle az építés során a XI. században. A XIII. században szükségessé vált a templom bővítése. Ezt egyedülálló módon, 3 fal hozzáépítésével oldották meg. A XI. századi, jelenlegi északi templomhajó a XIII. század során összeépült az újabb, déli hajóval, amelynek oldal falai majdnem teljes magasságban megmaradtak. Különös érdekessége a nyugati oromfalon meglévő görög-kereszt alakú világítóablaknak az, hogy két darab kőből faragták ki. (Ebből a korból három ilyen megoldás ismeretes a világon, kettő a Loire-völgyében, és egy itt Dörgicsén!) Az összeépítés során megmaradt a két hajó, és a két szentély. Érdemes megtekinteni a déli hajó szentélyét, a gyertyatartó helyekkel, a falba mélyített tabernákulummal és a felső bolthajtásokkal.

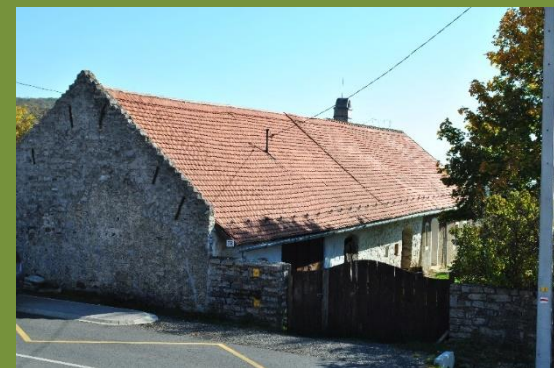
- **Lakóház, gazdasági épület, Fő u. 38 (hrsz.: 45/2)**

Kiemelkedő jelentőséggel bíró népi épített érték. A több egységből, folytatólagosan felépülő épület tetejét cseréppel fedték. Utcai homlokzatán nincs ablak.

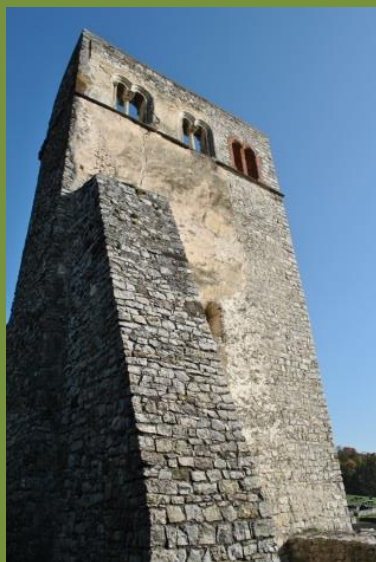
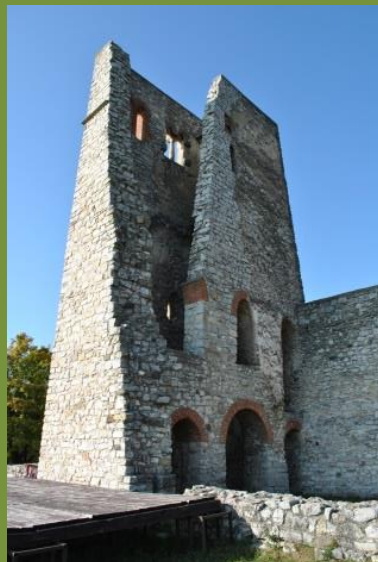
- **Alsódörgicse Templomrom (hrs.:0157)**

Alsódörgicse templomát először 1268-ban említik írásos források, ekkor a fehérvári érkanonokság birtoka. Templomát Boldogasszony tiszteletére szentelték fel. Az 1600-as években az evangélikusok vették birtokba, de 1754-ben Padányi Bíró Márton veszprémi püspök katonai erővel visszaveszi a katolikusoknak és helyreállíttatja. A korabeli dokumentumok szerint 1778-ban működő szentes hely, de 1816-ban már romként írják le. A szentély északi oldalához sekrestyét építettek, ekkor történt a toronytest támpillérekkel való megerősítése is. A templom mellett temetőt tártak fel, valamint a templomot védő kőkerítés alapjait is megtalálták. A déli oldalon L alaprajzú, 9 helyiségből álló épületkomplexumot építettek, mely kétszintes lakóházból és melléképületekből állt.

1938-ban történt meg első statikai megerősítése, 1967-68-ban pedig feltárták a területet.

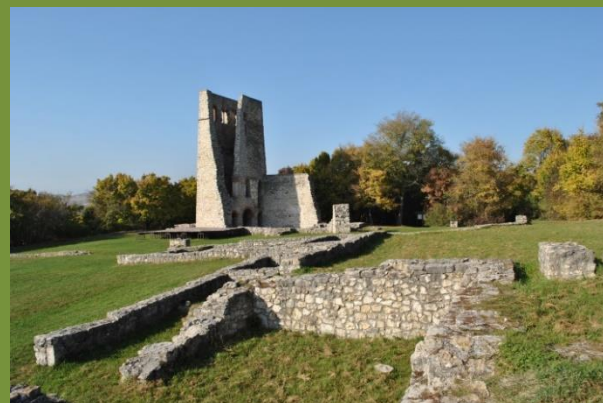
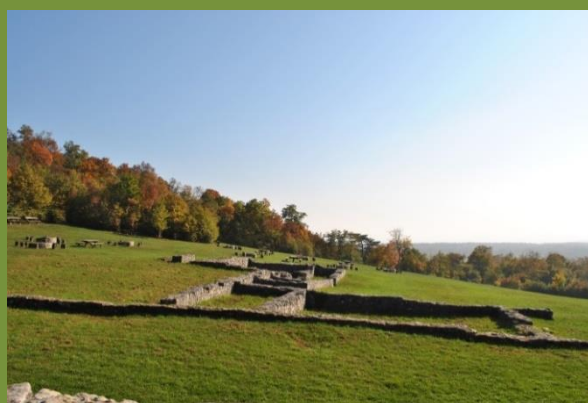
- **Kisdörgicse Pusztatemplomi dűlő: Templomrom (hrsz.: 0266/2)**

Kis-Dörgicse településrész házáitól nem messze, nyílt térszínen álló, kisméretű templomrom. Árpádkori, román stílusú falusi kőtemplom. A XIII. század elejéről származik. Maga a templom kis falusi templom. Kb. 6×10 m az alapterülete, egyhajós, íves szentélyzáródású. A déli falában három résablakkal. Bejárata a nyugati orom alatt volt. A templomot Szent Miklós tiszteletére szentelték, aki a hajósok védőszentje is, a Balaton közelségével ez talán nem is meglepő. Szinte teljes magasságban áll, három résablak megfigyelhető ezen az oldalán, akárcsak a felsődörgicsei rom déli falán is. Az 1300-as évekből János, az 1400-as évekből pedig Venedek nevű papja ismert. Pusztulása feltehetően a 1600-as évek elejére tehető, a török hadak többször is átvonultak itt. E falak, építését a XII. századra teszik. 1225-től a Bogány-Randvány nemzetség tulajdona. Építészeti érdekessége a nyugati bejáratnál a 165 cm széles boltozati indítás.

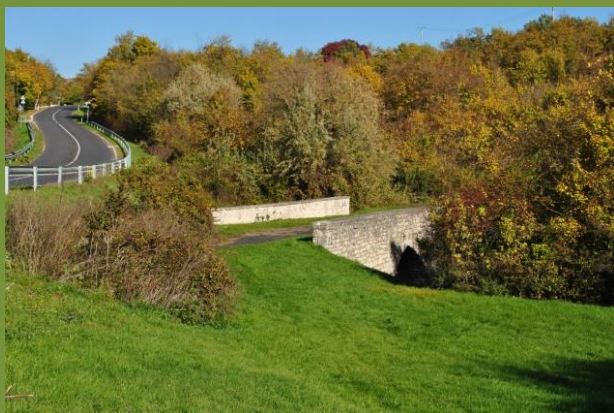
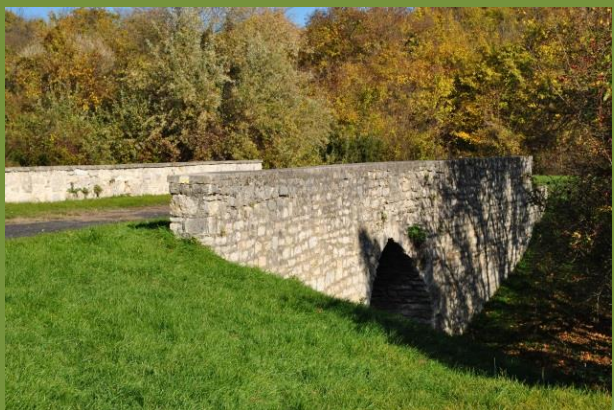
- **Felsődörgicse – Vászoly közötti út melletti híd (hrsz.: 046)**

A Felső- és Kis-Dörgicse közötti országút mellett, az úttesttől délre található régi kőhíd, az ország egyik legszebb ilyen jellegű műemléke. A dél felé – a Kú-völgy irányába – folydogáló patak fölött átívelő, kőből gondosan rakott, egynyílású híd építésének ideje régóta vitatott: a környéken sok helyütt talált római kori emlék miatt többen a provincia idejéből származónak tartották, mások a csúcsíves nyílás formájából gótikusnak vagy török korinak, illetve „valószínűleg” a XVIII. századnak ítélik. Kis-Dörgicse és Felső-Dörgicse között, az út mellett Mára csak gyalogosforgalmat bonyolít.

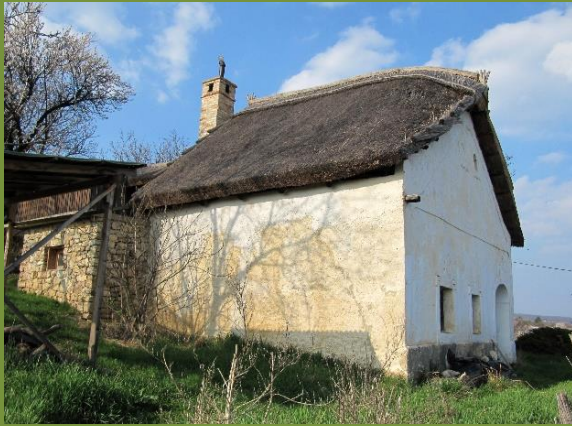
- **Kishegyi dűlő – Présház (hrsz.: 1635/2)**

A Skrabski-Kopp család által megőrzött érték. Különlegesen szép, tornácos, náddal fedett, vakolatdíszes pince-présház. Padlásszobájában megmaradt a szoba-eléépítés előtti ormfal egy része. Környezetében sajnos bódék épültek.

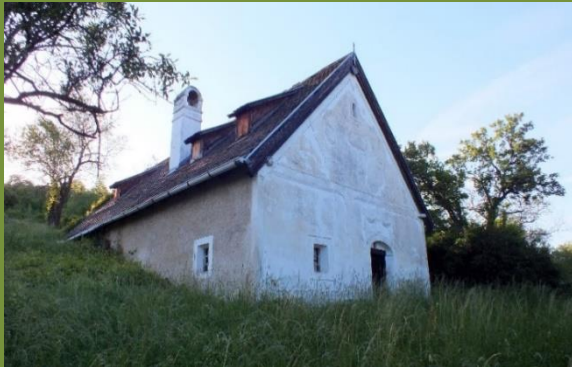
- **Agyaglik dűlő – Pince-présház (hrsz.: 1336)**

Kivételes szépségű, rendkívül gazdagon díszített épület. Tetőterét sajnos beépítették. Ajtaja felett egyedülálló copf vakolatdísz van. Ormfalán, a felirati táblában lévő írás sajnos nem olvasható.

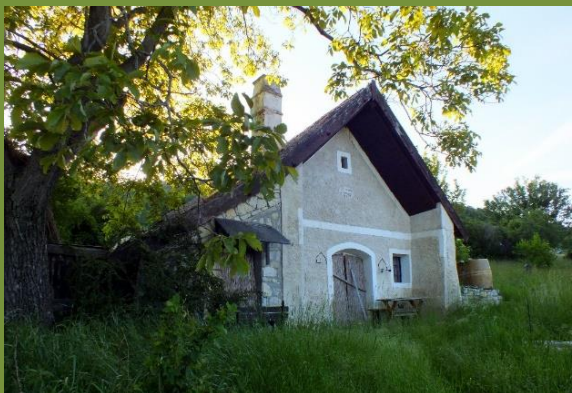
- **Agyaglik dűlő – Présház (hrsz.: 1334)**

Klasszikus kialakítású, nádtetős, istállóval bővített, iszlinges épület. Nyílászárói körül vakolatkeret fut, mely a területen jellemző díszítés. Ajtaja mellett egy kisméretű ablak nyílik. Kéménye hangsúlyos. Ormfalán a következő felirat olvasható: „Kis Márton építtetett 1843”.

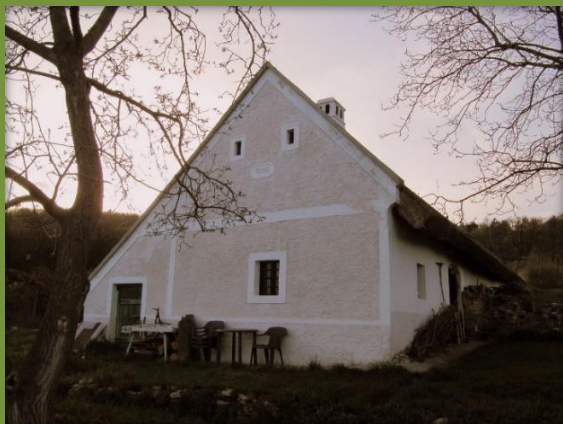
- **Kis-Leshegy – Pince-présház (hrsz.: 093/7)**

Eredeti állapotában fennmaradt, jellegzetes, háromosztatú műemlék épület. Oromfalán két szellőzőnyílás és évszám. Belsejében szabadkémény, melyet esetenként használnak, továbbá boltozatos szoba és régi faprés.

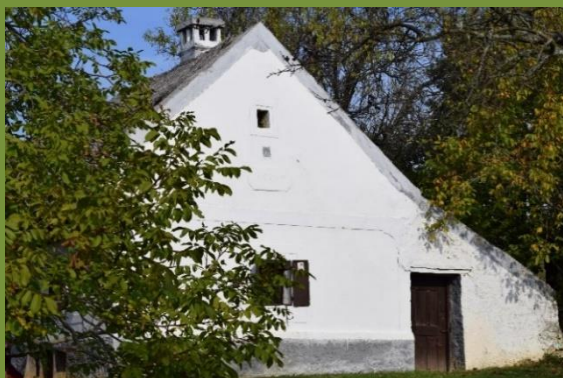
- **Kis-Leshegy – Présház-pince (hrsz.: 1652)**

Pintér-présház. Közel eredeti állapotában megmaradt, védett istállós présház. Környezete rendezett, gazdája mintaszerűen műveli a szőlőt. Nádtető, kéményfejezete kiemelkedően szép.

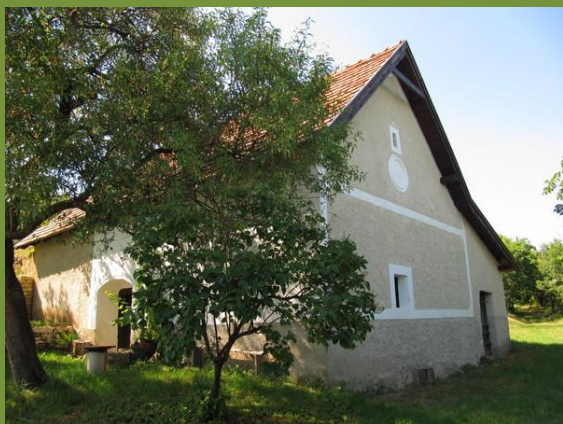
- **Erdei dűlő – Présház –pince (hrsz.:084/3)**

Jellegzetes stílusjegyeket hordozó, cseréptető védett műemlék. Szobája csehsüveg boltozatos, oromfalán vakolatdísz láthatunk, ajtaja gyönyörű, díszített, rombuszmintákkal, különleges zárcímkével és behúzóval.

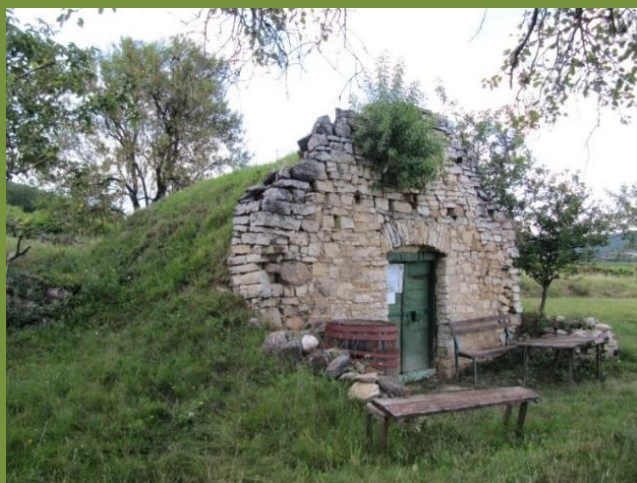
A legegyszerűbb típus a kőből boltozott pince, melyre szép példákat találunk Dörgicsén.

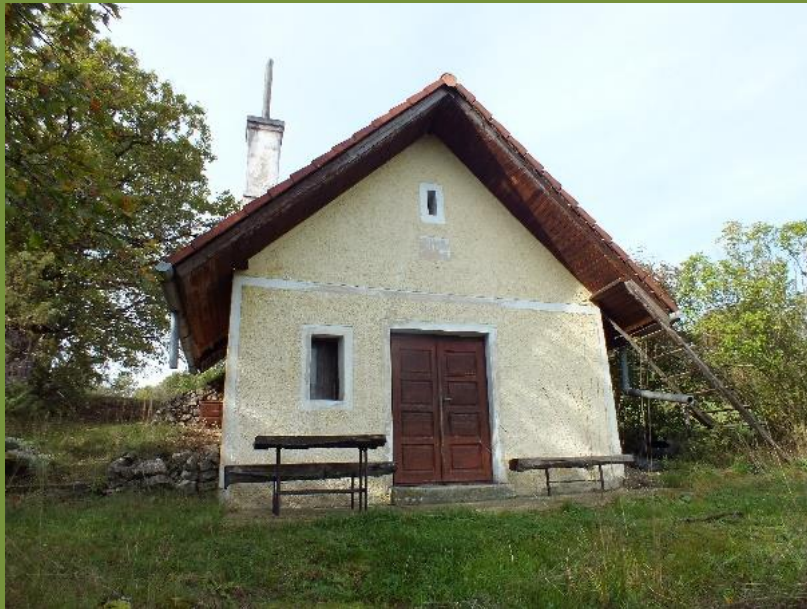
Gyakori a prэшázal bővült, kétosztatú épület, nyeregtetővel fedett prэшáz résszel és földdel takart boltozott pincével. Az adottságok függvényében a bejáratot az épület elülső homlokzatán vagy oldalt helyezték el.

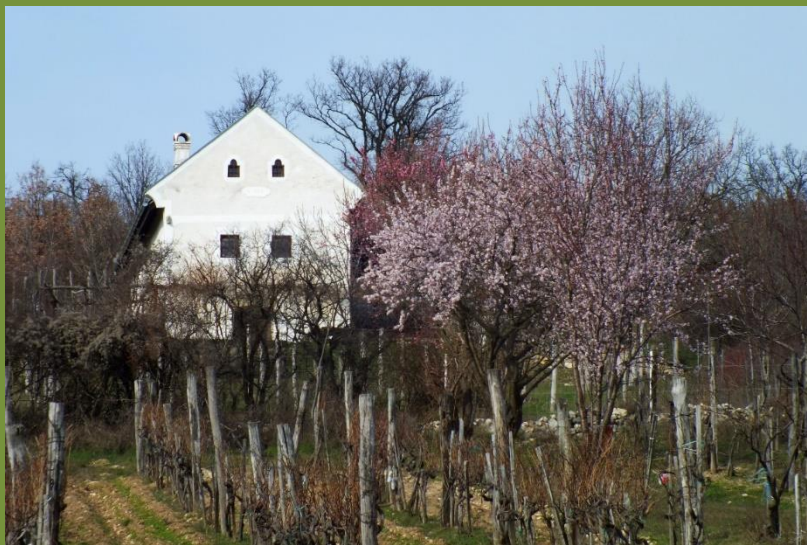
Az egyszintes épületek mellett kiemelkedők a büszke tekintetű kétszintes prэшázak. A legtöbbször teljes hosszában alápincézett épület felső szintjén a szoba, prэшáz vagy konyha húzódik. Oldalt nyíló bejáratuk a konyha vagy prэшáz részbe vezet, tekintélyes hosszúságú pincéjükbe pedig az elülső homlokzat felől (ritkán oldalról) juthatunk. Az alsó szinten dongaboltozatos prэшáz és pince, vagy csak pince foglal helyet. Bátran mondhatjuk, hogy e típus képviselői építészeti megoldásuk, díszítéseik és tekintélyes, de mégis tájhoz hű megjelenésük révén a legszebbek közé tartoznak.

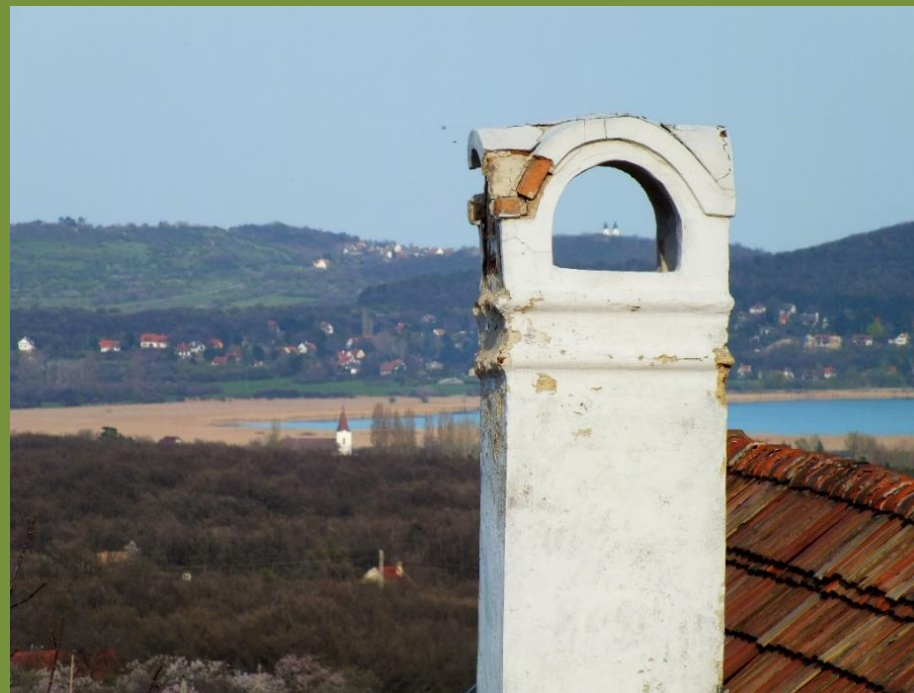
„A szobák, présházak általában padlásoltak, deszkafödémesek, mestergerendásak. Igazi kincs a boltozatos födém, ami szintén gyakori megoldás Dörgicsén.” (Részletek a 2014-ben a térségre vonatkozóan készített szőlőhegyi értéktár -Laposa J., Pető P.- anyagából.)

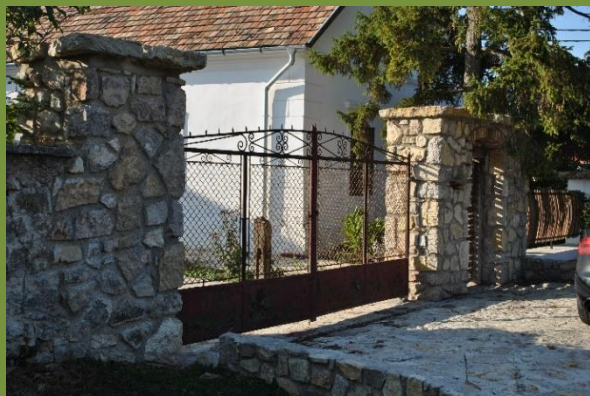
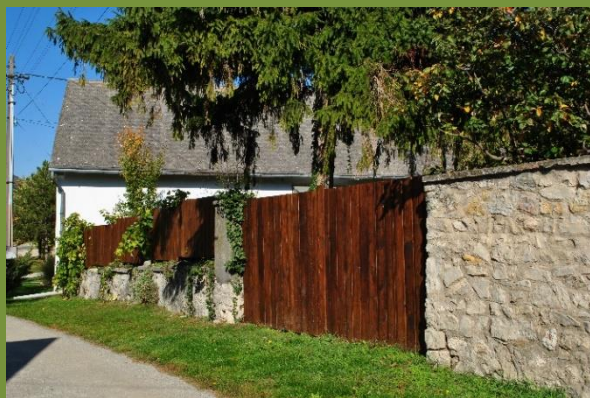
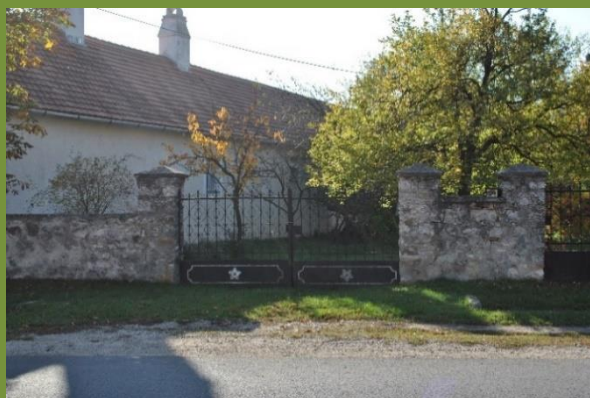
A területre jellemző **kerítésforma** a helyi kőből szárazon rakott, gyakran tömör kőkerítés. Magasságuk oly mértékű, hogy az utcáról való betekintést pont megakadályozza. A kapuzat – kiskapuk, nagykapuk általában egymás mellett helyezkednek el. Anyaguk fa, vagy fém. Ritkábban fellelhető a szomszéd településeken jobban elterjedt bástyás rendszer és a tömör kőfal vegyítése. Ezek anyaga kő, vakolás nélkül. Mindkét típusnál készül fedkő.

A kerítések szinte csak kőből készülnek, jellemzően tömör fallal. Ritkábban találkozunk az ún. „bástyás” rendszerrel, amikor is a nagykapu és a kerítés mezők között testes kőből rakott, általában nyers felülettel megjelenő pillérek vannak. A pillérek szintén kőből rakott lábazati falakon nyugszanak. A pillérekre fedkőként betonlapot használtak, melyet díszítettek. A kerítésmező vagy díszes vasszerkezetű, vagy fából készül.

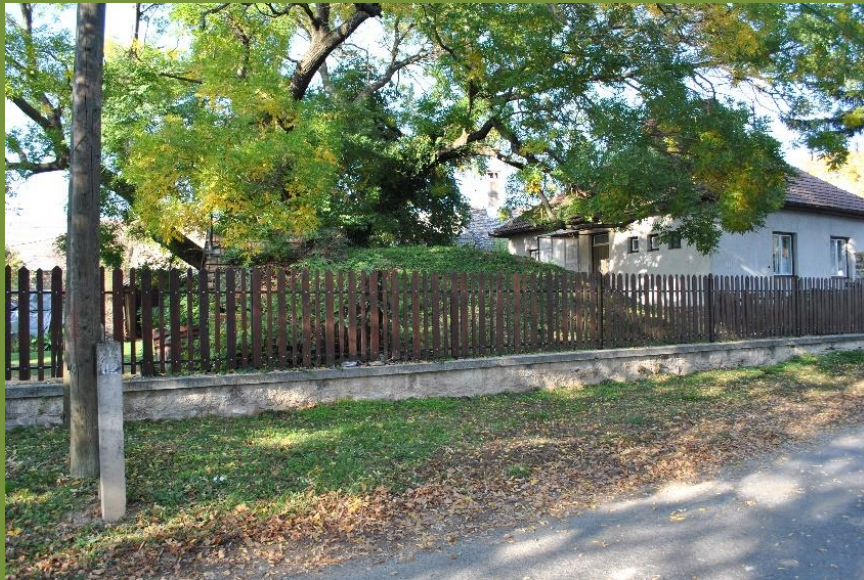
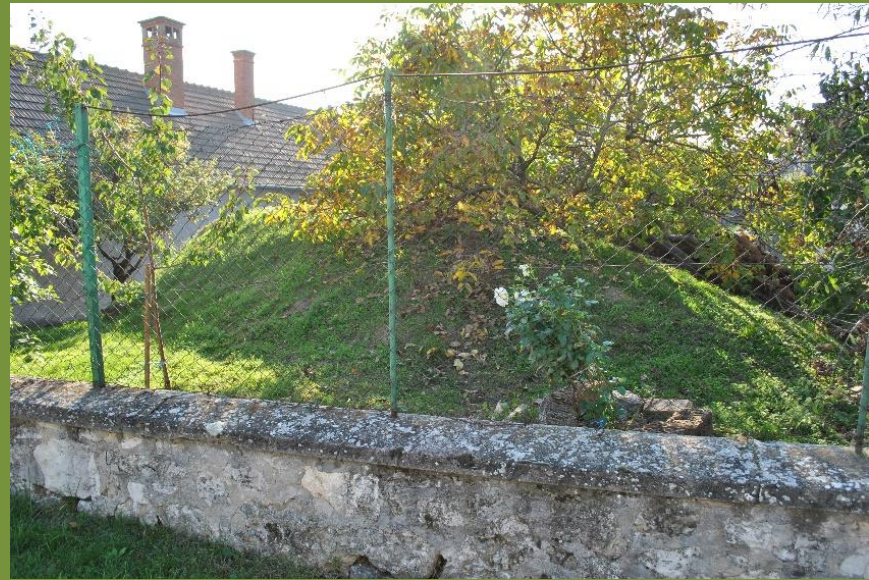
A területen még fellelhető itt-ott a telken belüli földdel fedett pince. Megtartásukat minden képen javasoljuk. Az épületek magastetősek, tetőhéjazatuk nád, vagy kerámia cserép. A nyílászárók fából készültek.

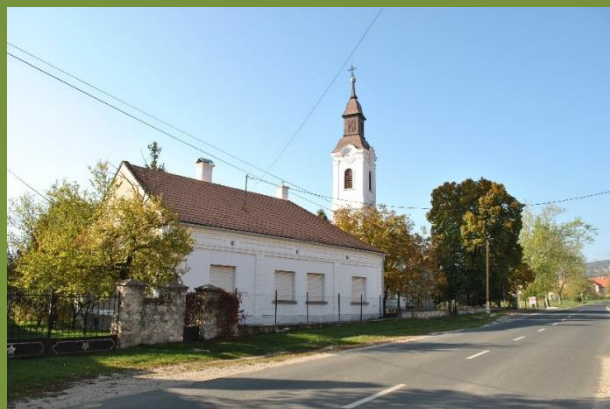
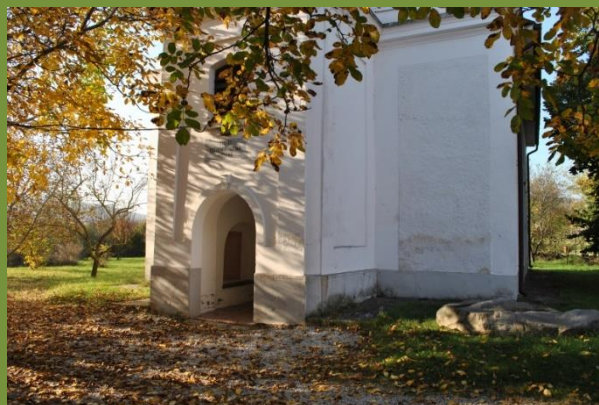
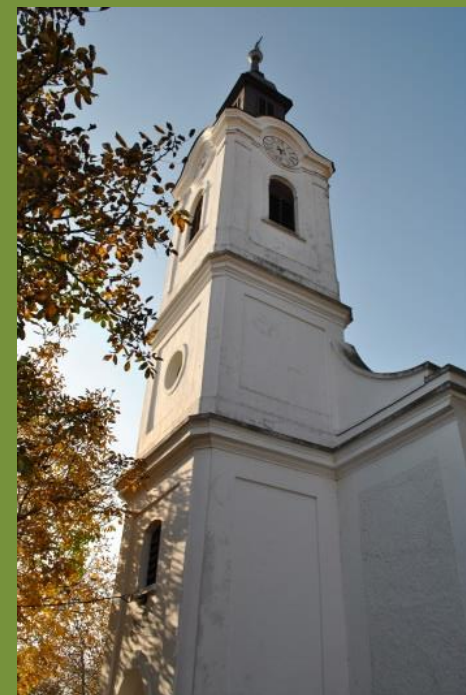
- **Evangelikus templom és paplak épületeit - Fő utca hrsz.: 139**

Az alsódörgicsei régies stílusú, boltíves kiképzésű templom építését 1771-ben kezdték meg, felszentelésére 1794-ben advent 2. vasárnapján került sor. A templomot többször renoválták, illetve bővítették, de mindmáig megőrizte klasszikus szerkezetét. A templom orgonáját 1903-ban Szalay Gyula készítette, a hangszer mára felújítandó állapotban van, de mindmáig működőképesen. Az alsódörgicsei templom tornyában két harang lakik, melyek Seltenhoffer Frigyes fiai harangöntő gyárában, Sopronban készültek. A nagyharang 73,5 cm átmérőjű 1930-ban készült, felirata: „Ne csüggedj el, kicsiny sereg”. A kisebb harangot 1938-ban öntötték „Közeledjete az Istenhez, és közeledni fog hozzátok” felirattal. Az alsódörgicsei evangélikus templom falán elhelyezett emléktábla Zsédenyi István lelkész 1674 és 1677 közötti gályarabságának és sikeres visszatérésének állít emléket.

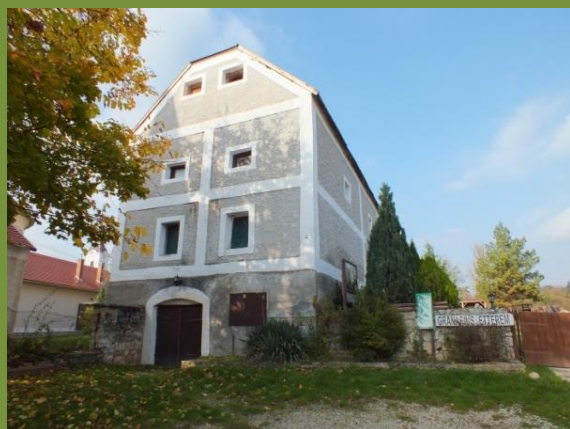
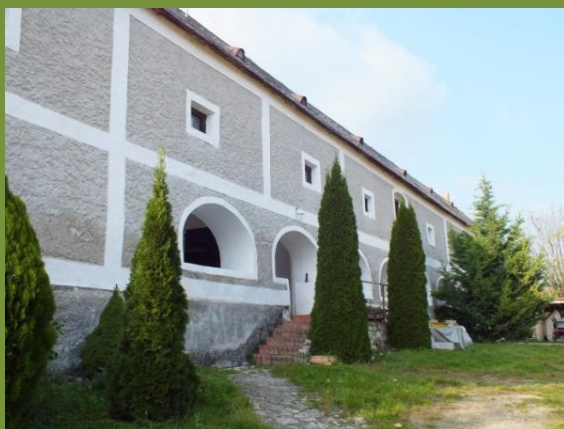
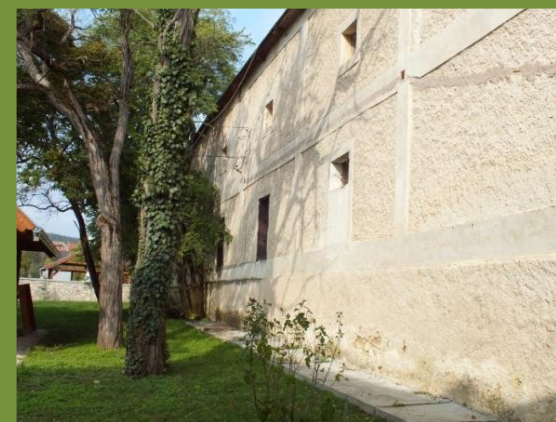
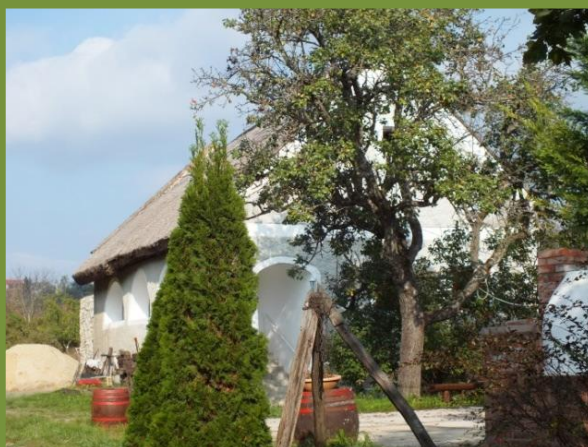
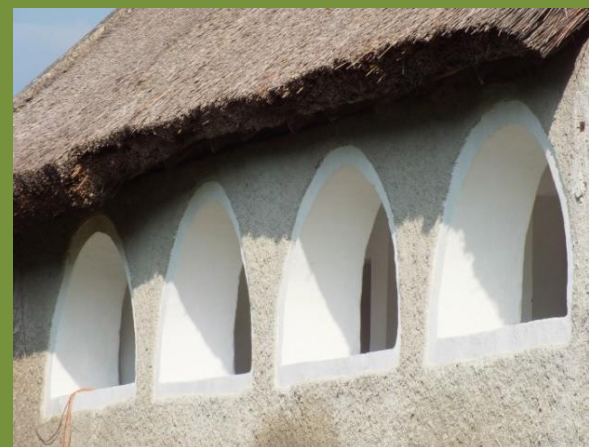
- **Egykori magtár és pince és Jóságkormányzói iroda épülete– Templom tér hrsz.: 318, 316**

Az eredményes gazdálkodás érdekében építették fel 1812-ben a kor egyik legszebb gazdasági épületét a pincével közösen kialakított magtárat, a Piaristák. Ebben az épületben helyezték el a jószág-kormányzói irodát, a borospince és magtár mellett. Az épület méretei lenyűgözők: hossza 52 méter, szélessége 12 még magassága 15 méter. A pince kőből rakott boltozata még eddig semmi javításra nem szorult dicsérve ezzel építőjét. Jelenleg is akkora hordók találhatók benne, amelyeket csak a helyszínen lehetett összeállítani, és a mai napig használatban vannak. Az épület megépítése korában 42 000 aranykoronába került. A közeli gazdasági épületekből már csak egy látható, ebben ma a posta működik, ami hajdan a tiszttartói lak volt. A magtár tornácáról látható nádfedeles ház valamikor a béresgazda háza volt.

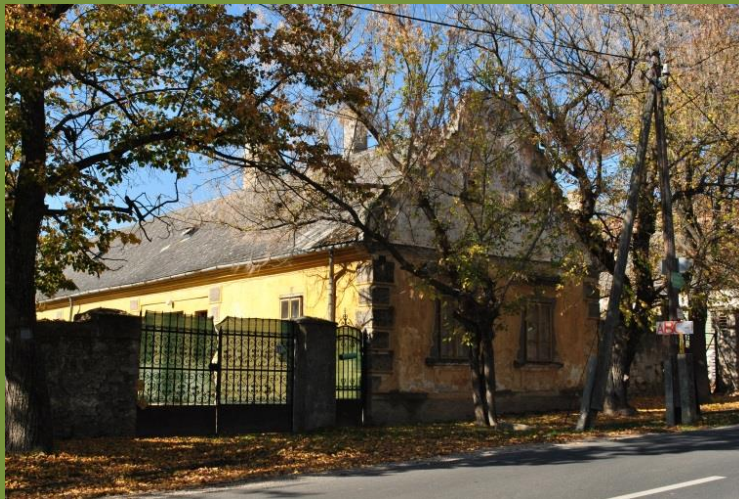
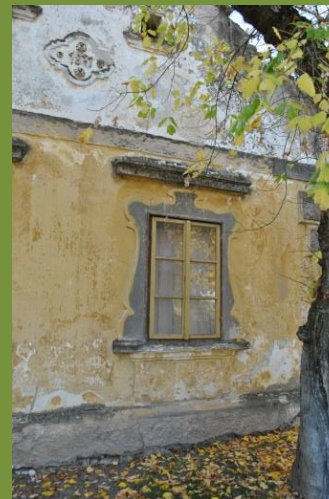
-
- Lakóház és kőkerítés – Fő utca /hrsz.: 200/
- Lakóház és gazdasági épületek – Fő utca /hrsz.: 201 /

Különleges, egyedülálló, kiemelkedő régiségértékkel és esztétikai értékkel bíró épület, folytatásában melléképületek – keresztboltozatos istálló és „egy légterű” szénatároló - és egy különálló melléképület. Az utcára barokkos vonalú oromzattal néző, oromfalán 1871-es évszámot hordozó épület

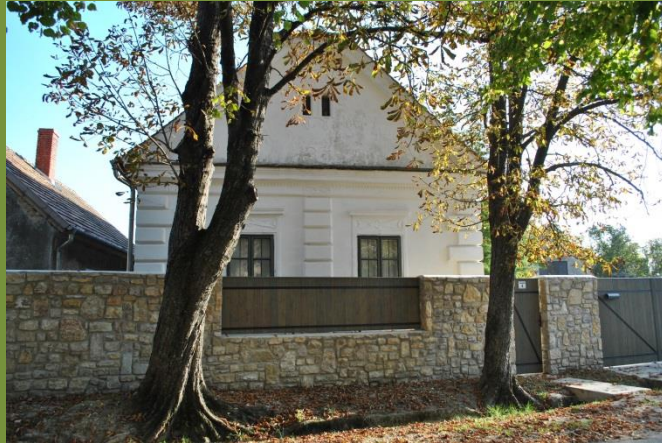
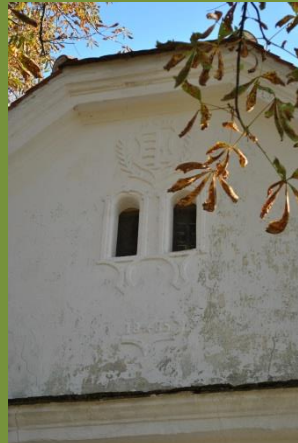
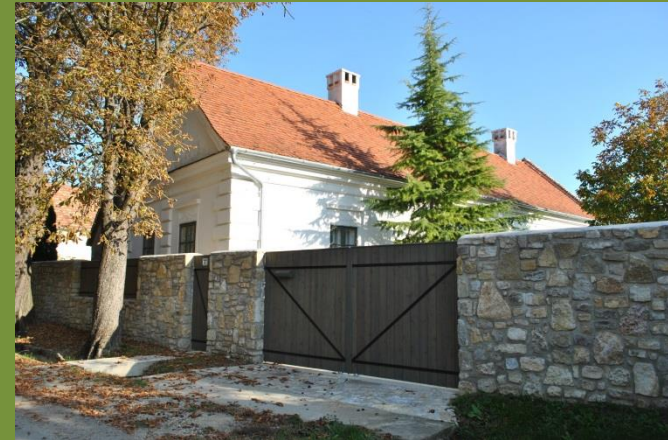
- **Lakóépület - Szent Balázs utca 4.szám (hrsz.: 214)**

Kiemelkedő építészeti, műemléki értéket képviselő, gazdagon díszített, cseréptetős épület. Ablakai hagyományosan hatos osztásúak. Utcai homlokzata csodálatos, a címer alatti vakolatdíszben 1885-ös évszám látható.

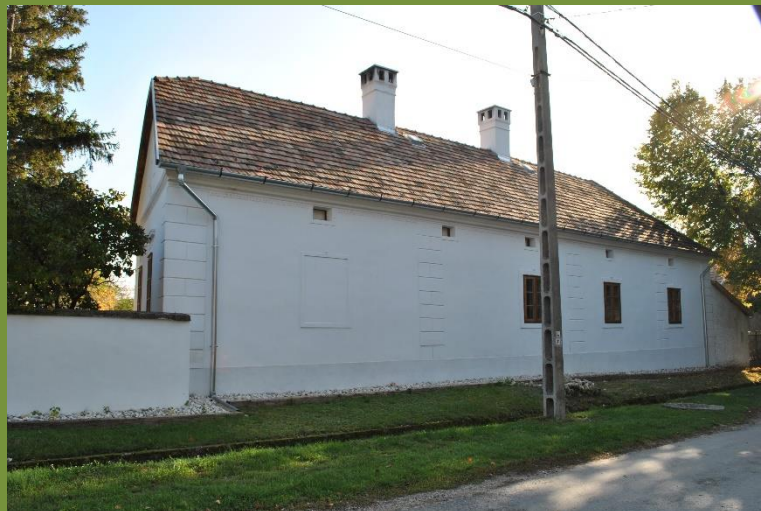
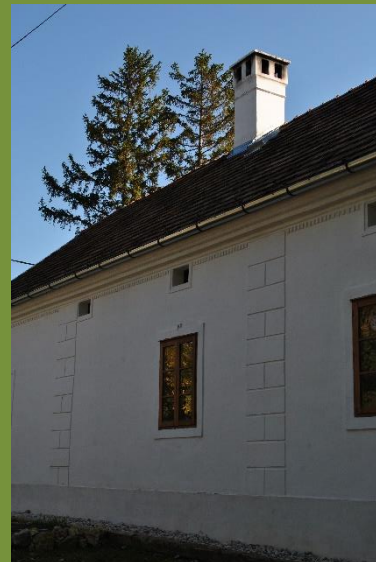
- **Lakóépület – Fő utca hrsz.: 216**

- „L” alaprajzú, szürke palával fedett, kifejezetten szép arányú és formájú, jellegzetes alsódörgicsei lakóház.

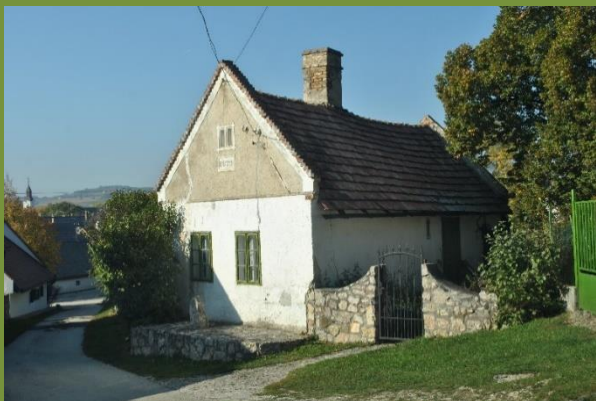
- **Lakóépület – Fő u.19 / hrsz.: 239 /**

Kiemelkedően szép formájú, gazdagon díszített lakóépület a falu hangsúlyos pontján. Állapota lehetőség szerint javítandó. Oromfalán NI 1886 felirat szerepel. A faluban jellegzetes típusú és díszítésű épület.

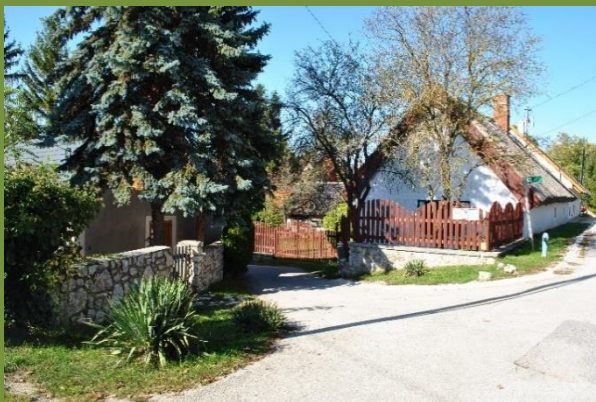
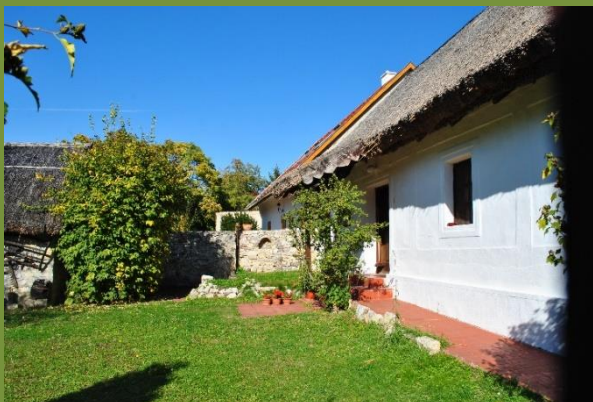
- **Lakóépület – Gernyei u. / hrsz.: 285 /**

Közel eredeti formájában megőrzött, nagy jelentőséggel bíró népi lakóépület. Oromzata macskalépcsős, ablakai hatos osztásúak, zöld keretűek. Oromzatán P1926J felirat olvasható.

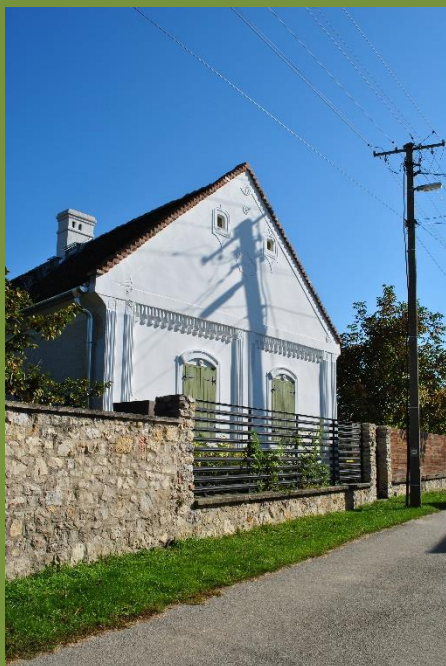
-
- **Lakóépület – Bere köz / hrsz.: 300/**

Kiemelkedően értékes, nádtetős lakóépület. Tetőterét beépítették, értékőrző felújításon esett át. Utcai homlokzata szép, díszes, oromfalán 1883-as évszám látható.

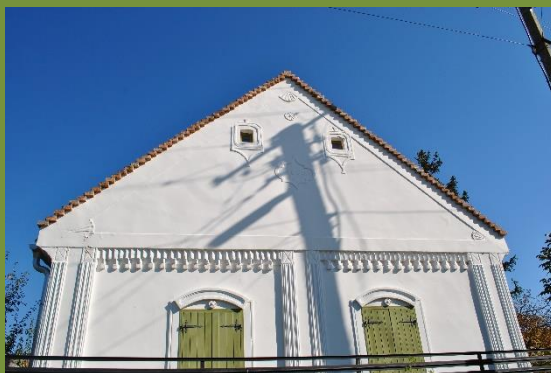
• **Lakóépület – Zsédényi u. /hrsz.: 300/**

Értékőrző felújításon átesett, kiemelkedő szépségű, cseréppel fedett épület. Udvarát és a melléképületet is rendezték. Az utca felé néző homlokzat vakolatdíszekben gazdag, az oromfalon a keretbe foglalt, két négyzetes szellőzőnyílás között, felirati táblában 1880-as évszám és KL monogram olvasható.

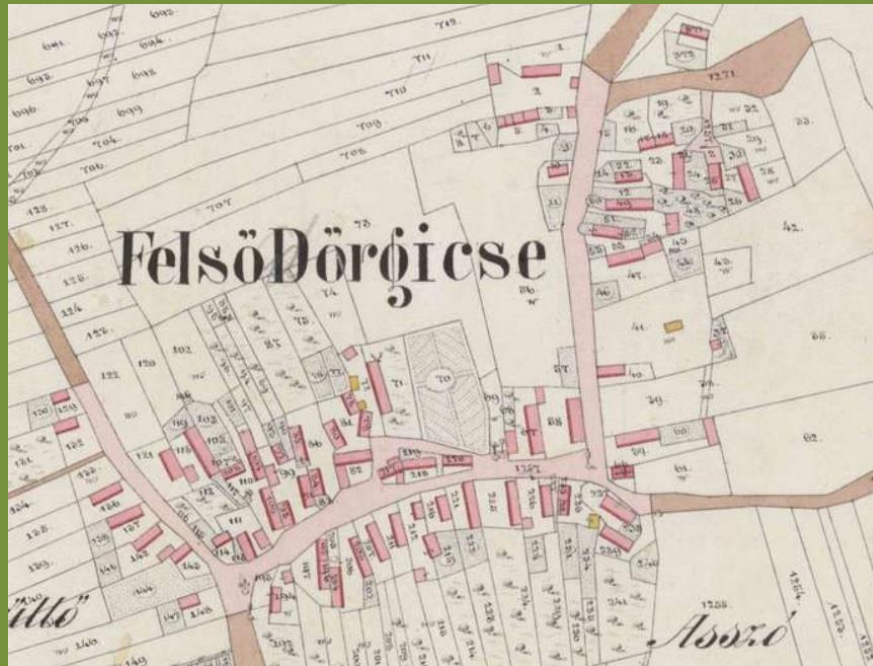
A lehatárolt terület XIX. században /1850-ből /

Érdekessége a területnek, a Fő utca közepe táján északra elhelyezkedő kicsiny utcácskával körbejárható épületcsoport. Ez a tömb már a XIX. századi kataszteri térképen is fellelhető, mint ahogy megtaláljuk több mai épület egykori tömegét, vagy magát az épületet is.

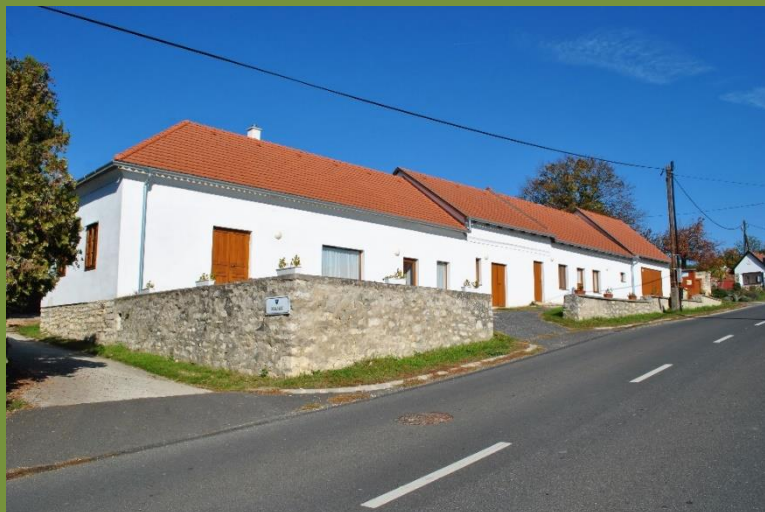
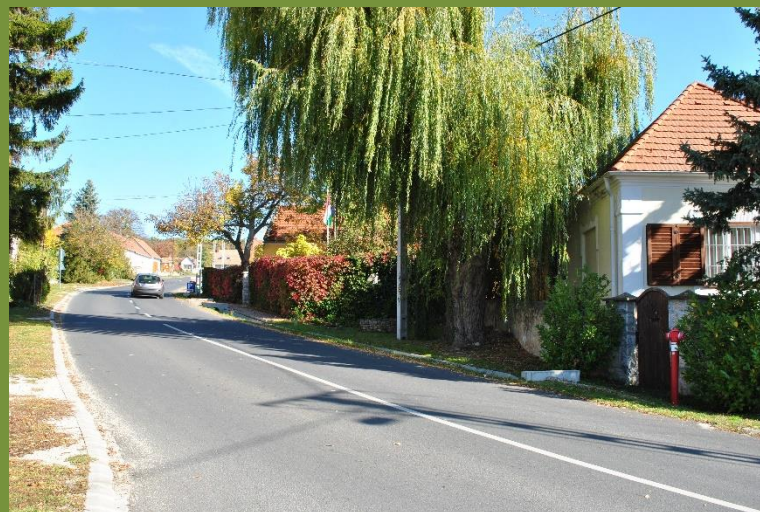
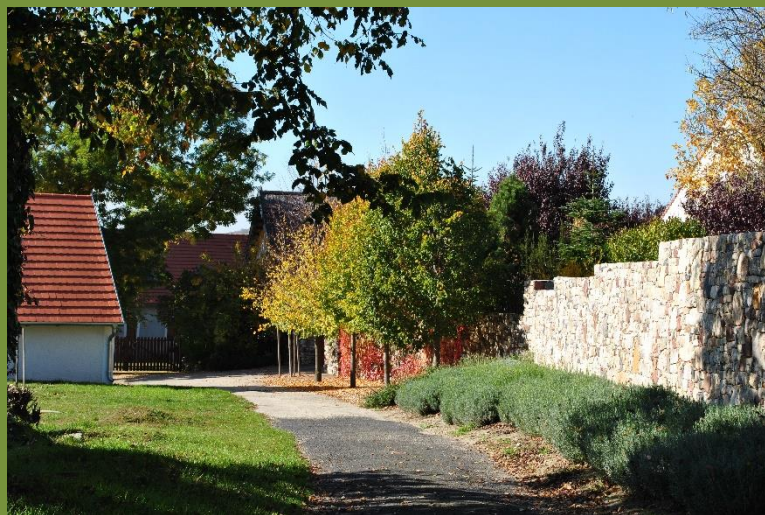
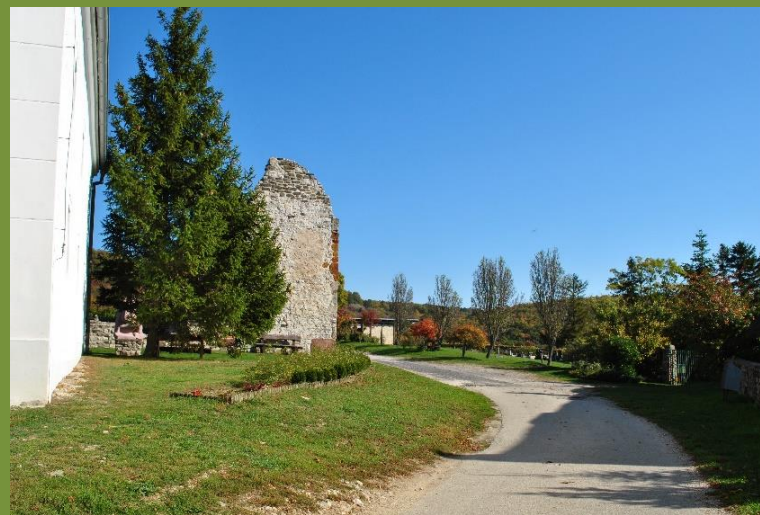
A területre jellemző **kerítésforma** a helyi kőből szárazon rakott, gyakran tömör kőkerítés. Magassága ~1,50-1,80m között változik. A kapuzat – kiskapuk, nagykapuk általában egymás mellett helyezkednek el. Anyaguk fa, vagy fém.

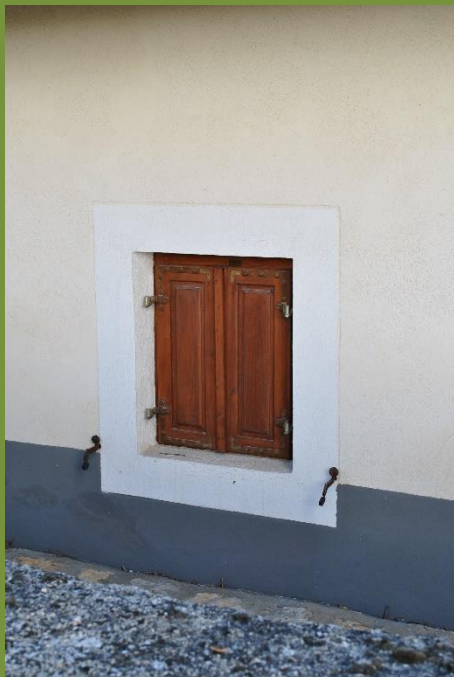
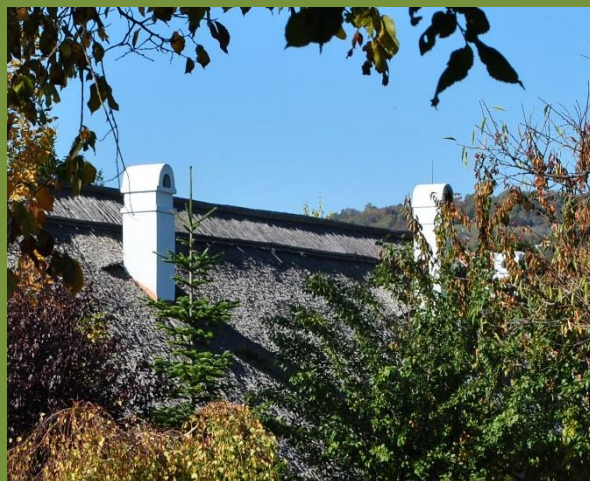
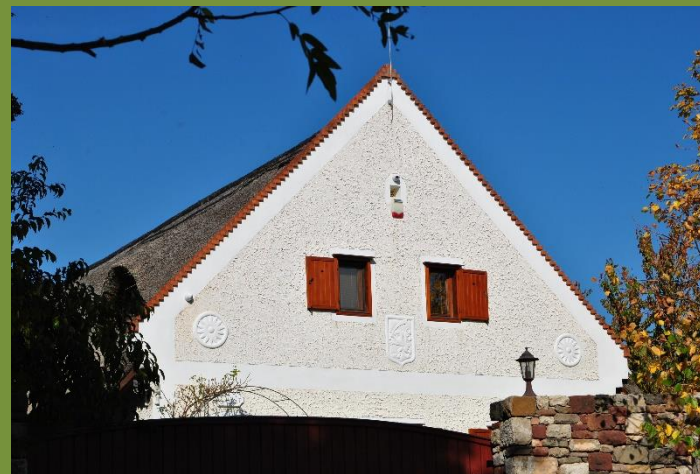
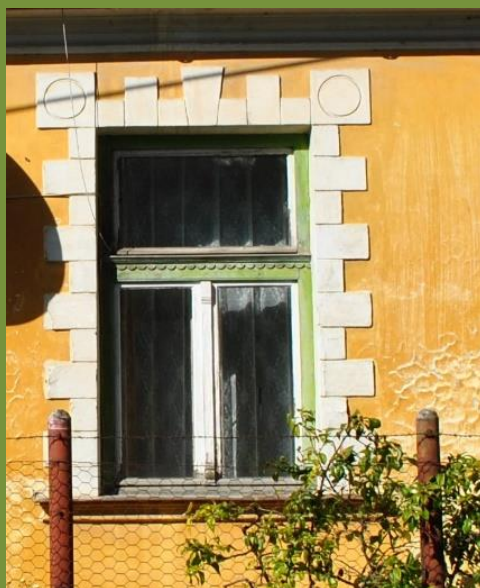
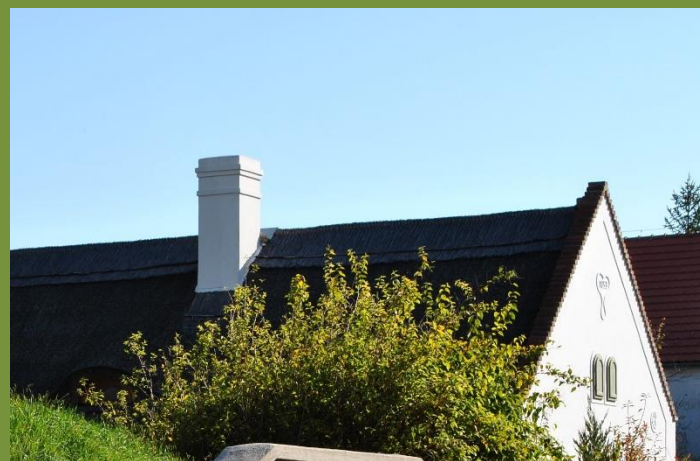
A részletek: kémények, oromdíszek, ablakok,

A hosszú telkeken lévő épületek utcafronti részén a lakórész található, az utcafrontra két ablakkal, az egyik szoba néz. Aztán következik mögötte a konyha,-mely szabadkéményes, majd később kemencés, majd sparheltos volt - majd a másik szoba. Itt a házak előtt nincsen tornác. Közvetlen a lakórész mögött helyezkedik el a kamra, majd az istállók, majd végül a nagyméretű szénatárolók, hatalmas ajtókkal. A területen még fellelhető itt-ott a telken belüli földdel fedett pince. Megtartásukat minden képen javasoljuk. Az épületek magastetősek, tetőhéjazatuk nád, vagy kerámia cserép. A nyílászárók fából készültek.

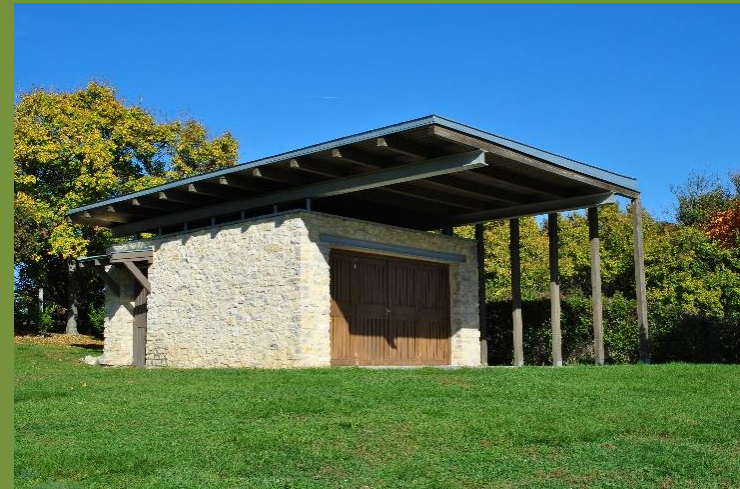
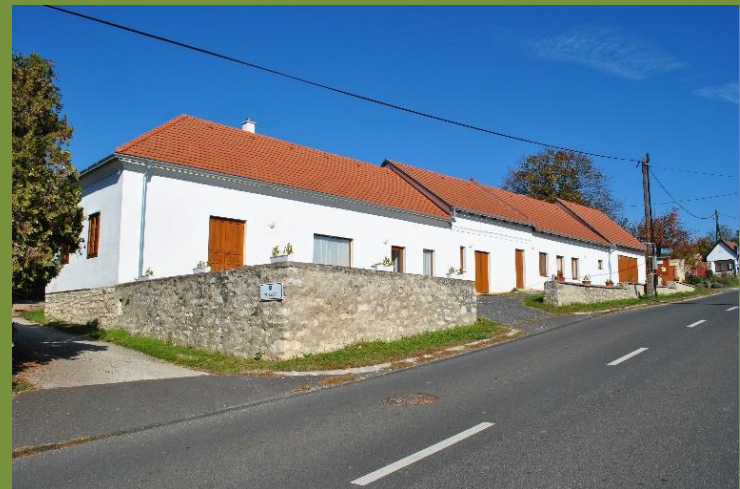
- **Szálláshely, és régi iskola épülete – Fő út /hrsz.: 76;77/**

Védelemre javasoljuk az épület tömegalakítását. A keleti oldalán található az egykori jégverem földel fedett építménye
