Dörgicse község

Településképi Arculati Kézikönyve

MEGRENDELŐ: DÖRGICSE KÖZSÉG ÖNKORMÁNYZATA
8244 Dörgicse, Fő utca 16.
János Levente polgármester

KÉSZÍTETTE: BALATON – TÁJ ÉPÍTÉSZ IRODA KFT.
8230 Balatonfüred, Ady E. u. 10
Kéri Katalin okl. építész; önkormányzati főépítész szakmérnök
Pető Piroska környezetmérnök
MUNKATÁRS: Szücs Kata Fruzsina – fotó, szerkesztés, nyomdai előkészítés

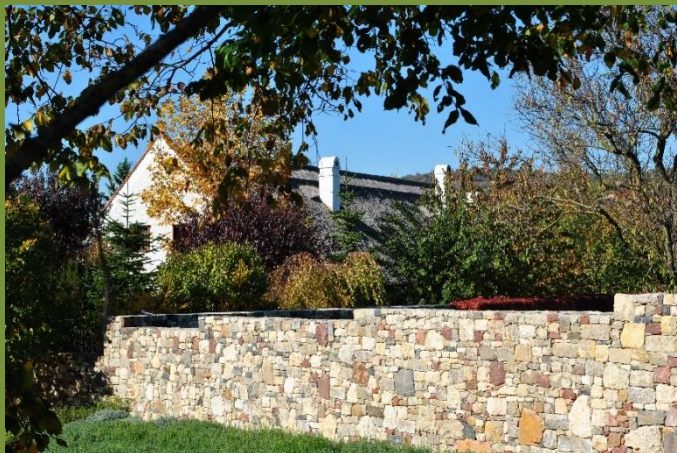
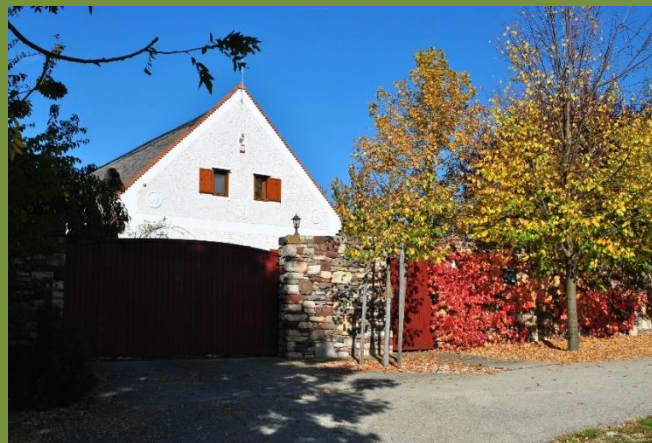
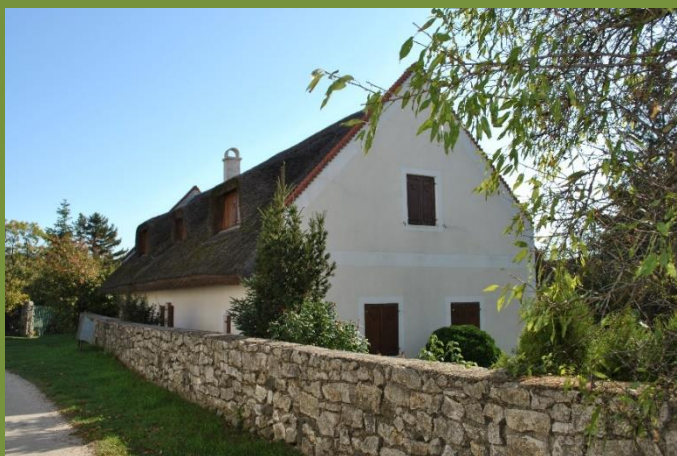
- **Lakóépület – Fő utca /hrsz.: 72/3/**

A XIX. századi kataszteri térképen jól kivehető az épület, melyhez egykoron nagyméretű parkosított kert is tartozott. A nádtetős épület gazdag oromzati vakolatdíszekben. Az épület, a kőkerítés és a területe szépen rendben tartott.

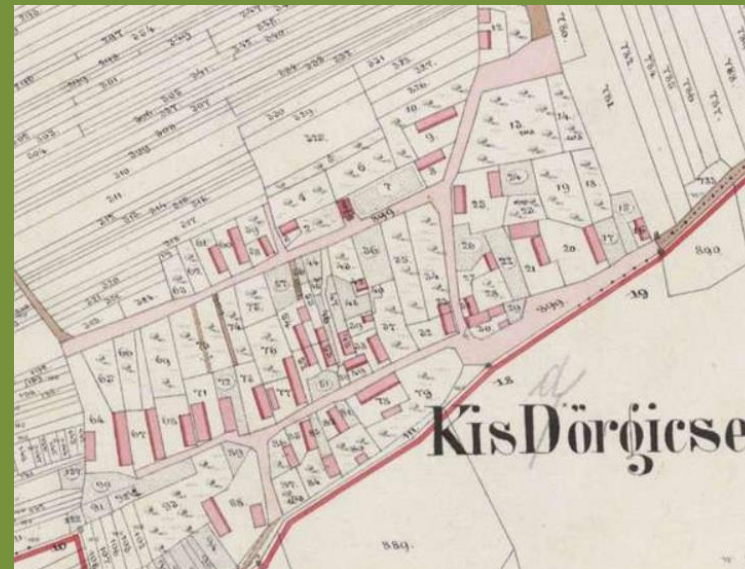
Kisdörgicse az 1850-es években

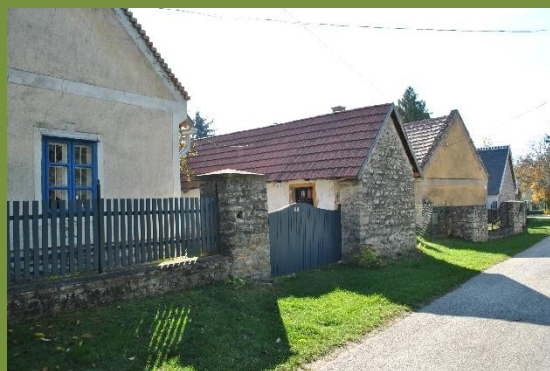
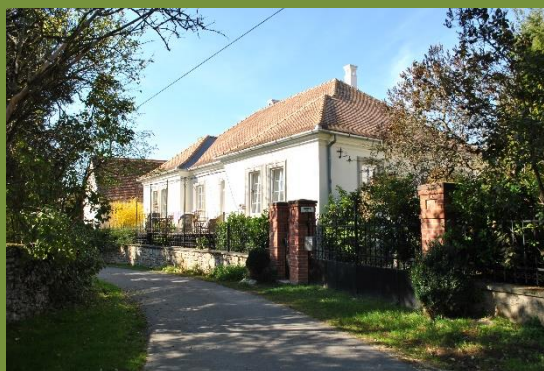
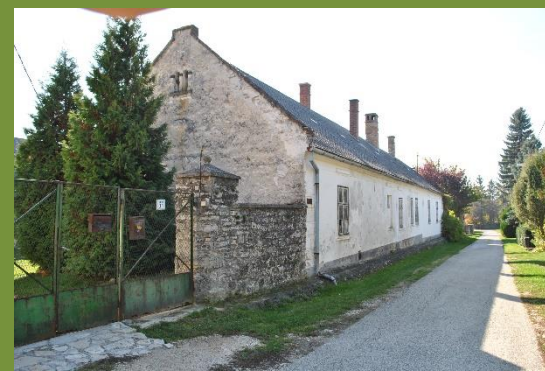
A házak:

A lakóépületek itt is - mint a másik két településrészen – jellegzetesen oromfalasak, az oromfalak lezárása „macskalépcsővel” történik. Utcára néző két kisablak és egyszerűbb vagy díszesebb vakolt oromzat a jellemző. A házak belső felépítése sem változik. Tornác nincsen. A bejárati ajtó előtt szinte semmilyen védelem nincsen. Mint már említettük, megjelennek a területen nagyobb polgári házak is a XIX. század végéről. Ezek elrendezésükben jóval nagyobb alapterületűek, és parkosított kertjük van.

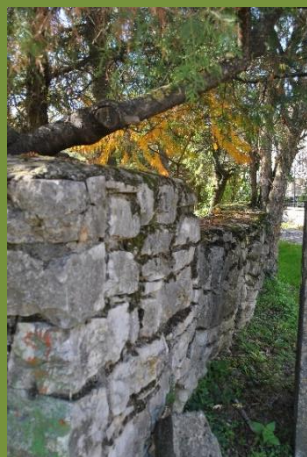
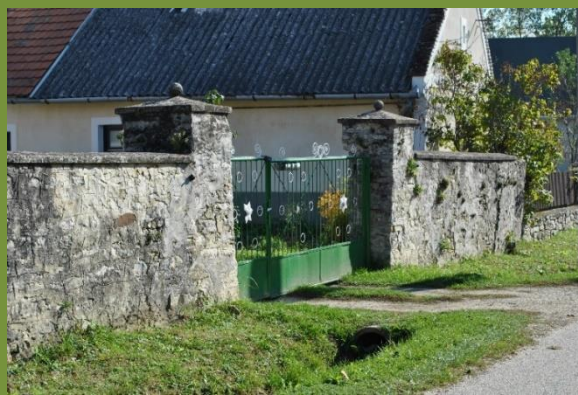
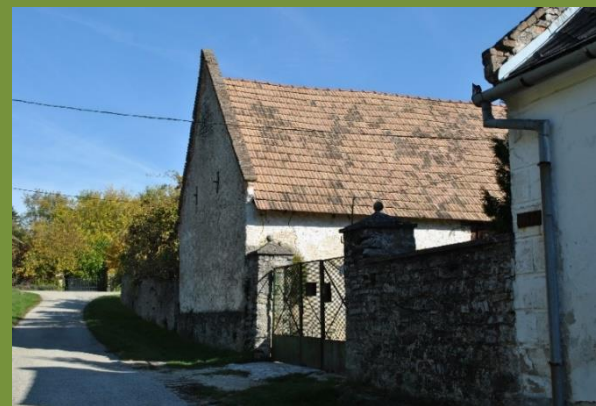
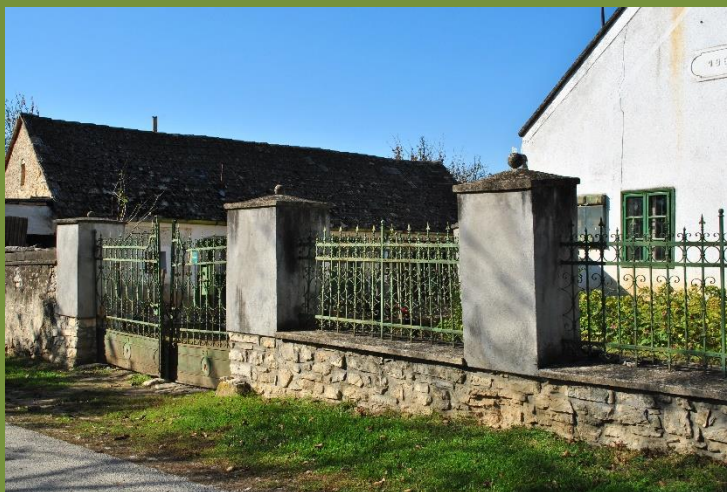
A kerítések:

A kerítések szinte csak kőből készülnek, jellemzően tömör fallal. Ritkábban találkozunk az ún. „bástyás” rendszerrel, amikor is a nagykapu és a kerítés mezők között testes kőből rakott, általában nyers felülettel megjelenő pillérek vannak. A pillérek szintén kőből rakott lábazati falakon nyugszanak. A pillérekre fedkőként betonlapot használtak, melyet díszítettek. A kerítésmező vagy díszes vasszerkezetű, vagy fából készül.

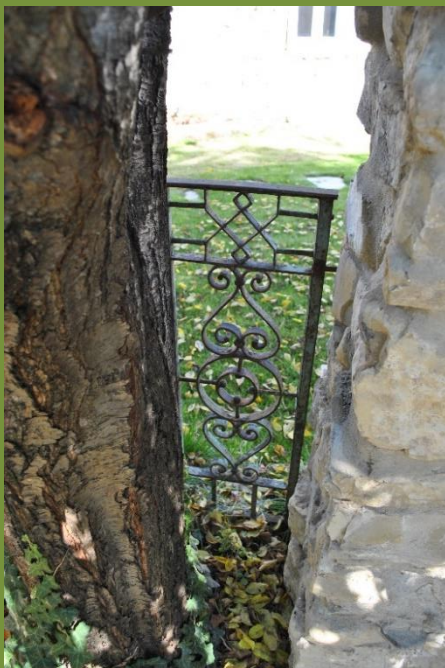
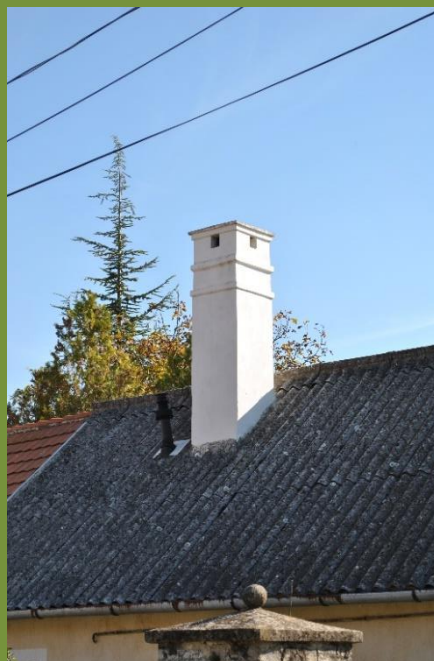
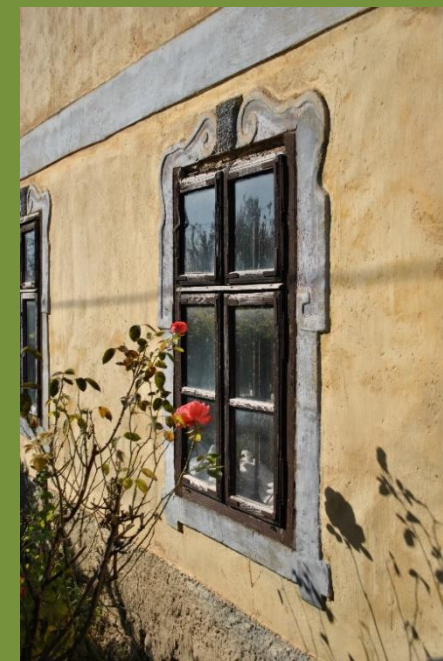
A részletek: több szép épületrészletet találtunk, ezekből bemutatunk néhányat. /oromdíszítések, kémények, ablakkeretezések

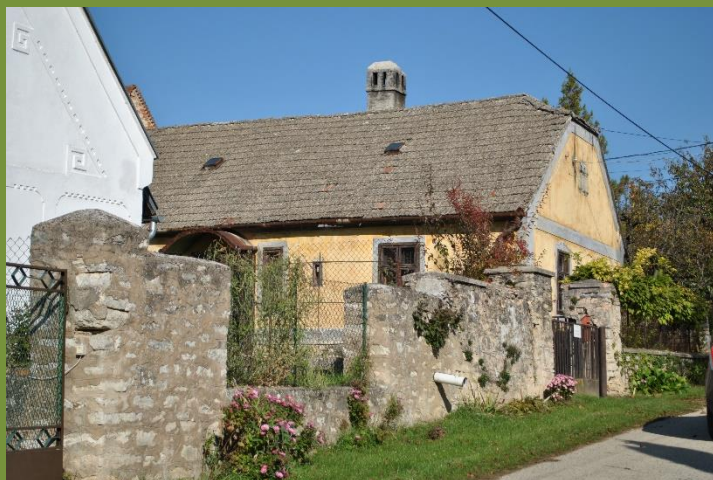
- **Lakóépület – Diófa utca 9.sz. / hrsz.: 516/**

Értékőrző felújításon átesett, kiemelkedően értékes, gazdagon díszített épület. Cseréptetős, kéményfeje mives. Utcai homlokzatán egy ablak nyílik, a felület tagolt, vakolatdíszekkel ellátott. Koncentrikus körökben rozettát, füzérdíszet, szellőzőt keretező díszítményt, és számos motívum mellett 1825-ös évszámot is visel.

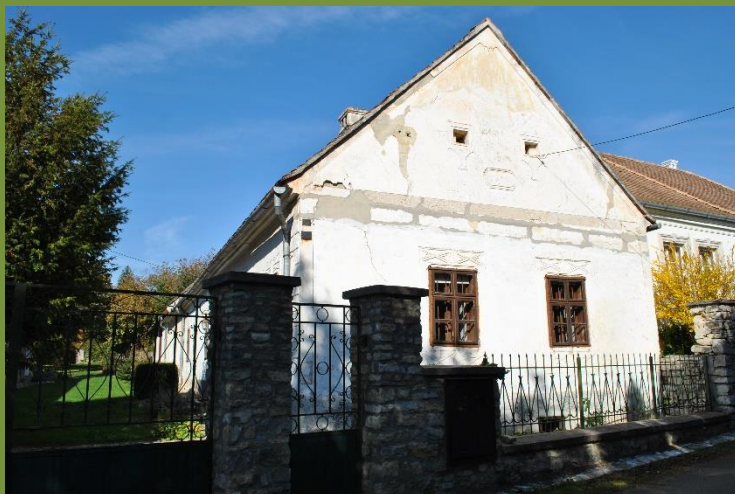
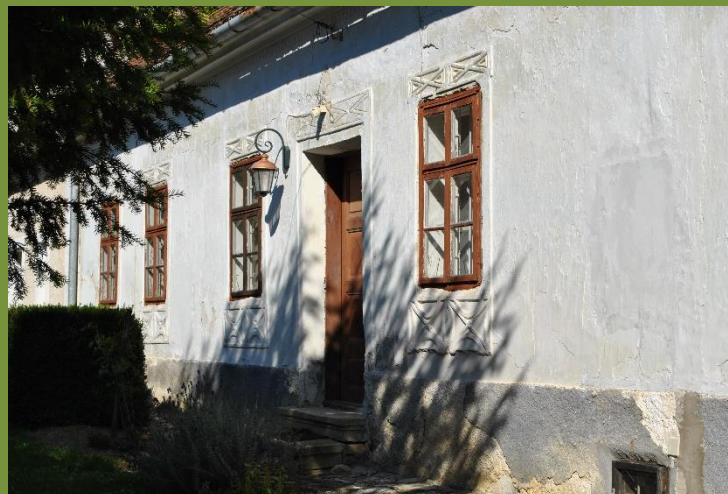
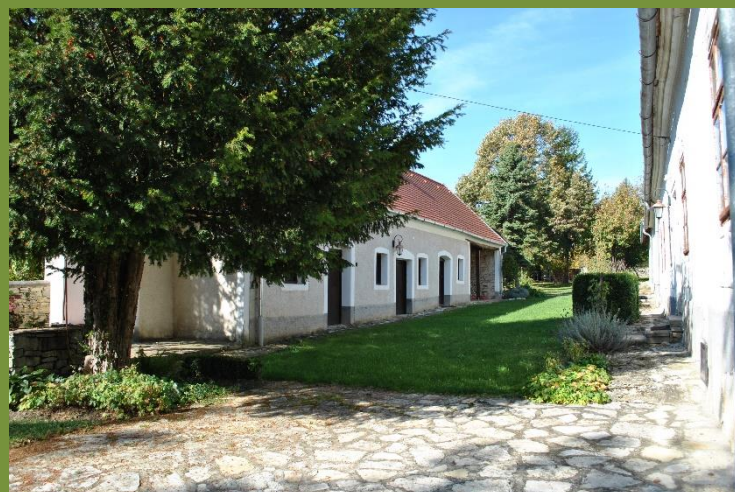
• Lakóépület – Diófa utca 13.sz. /hrsz.: 527/

Közel eredeti állapotában megmaradt, vakolatdíszes lakóépület és felújított melléképület. Kiemelkedően szépek az ablakok feletti és alatti díszek, az oromfalon a szellőzőnyílások között 1875-ös évszám szerepel. Udvarán szépen felújított gazdasági épület van.

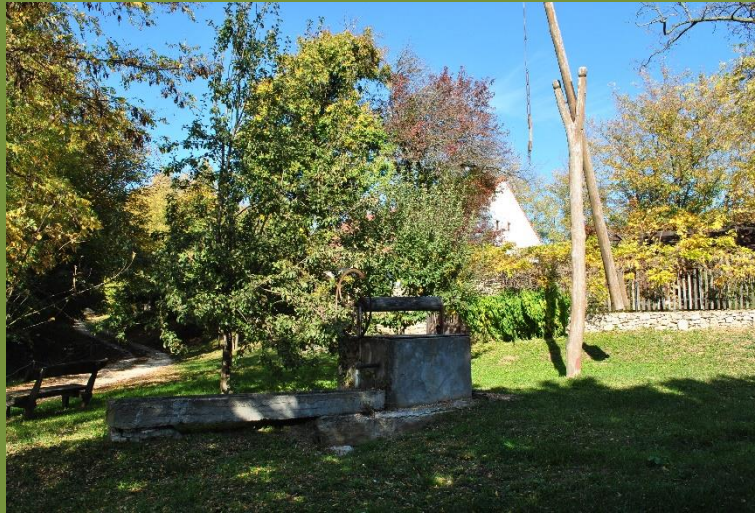
- **Kút az 524 hrsz.-ú közterületen:**

Az állatok itatására használt gémeskút látványa igen ritka ezen a területen. Jó állapotban van, védelme minden képen fontos.

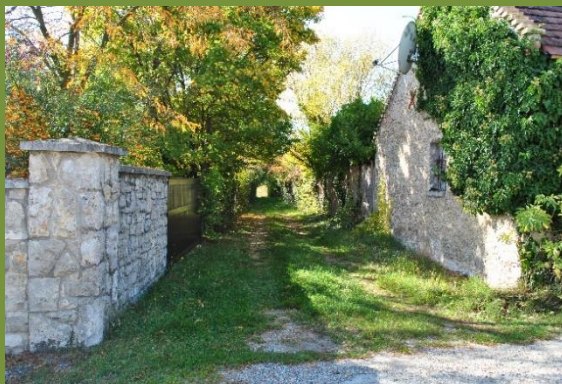
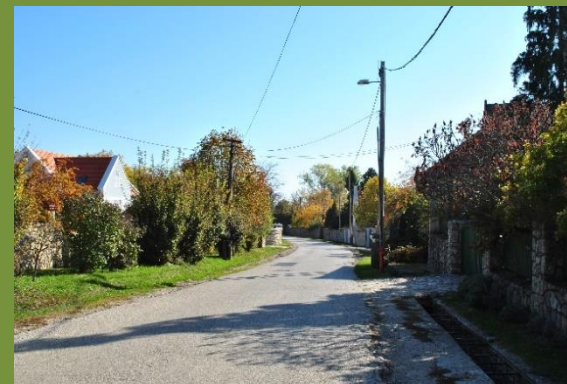
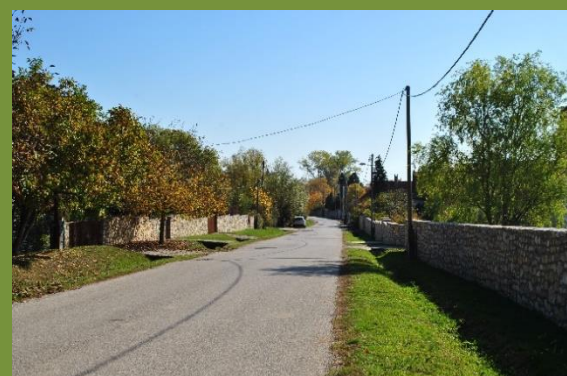
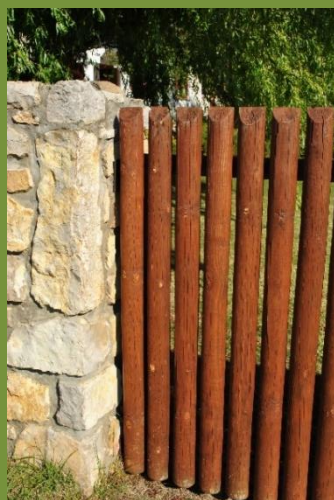
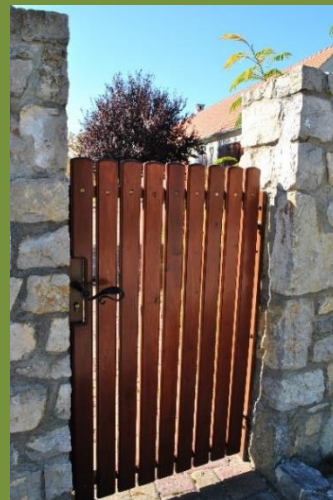
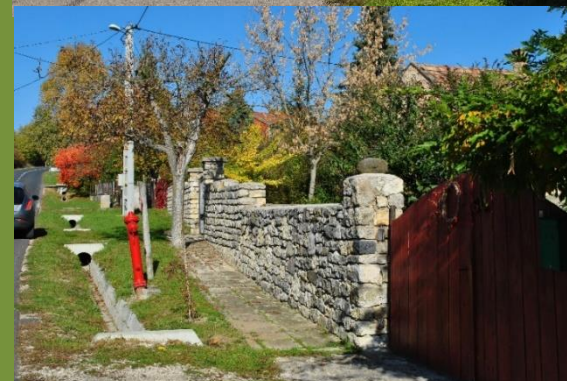
A kerítések: jellemzően tömör, kőkerítések, melyek átlagosan 1,50-1,80m magasságban készülnek. A nagykapu egyben van a kiskapuval, melynek anyaga jellemzően fa.

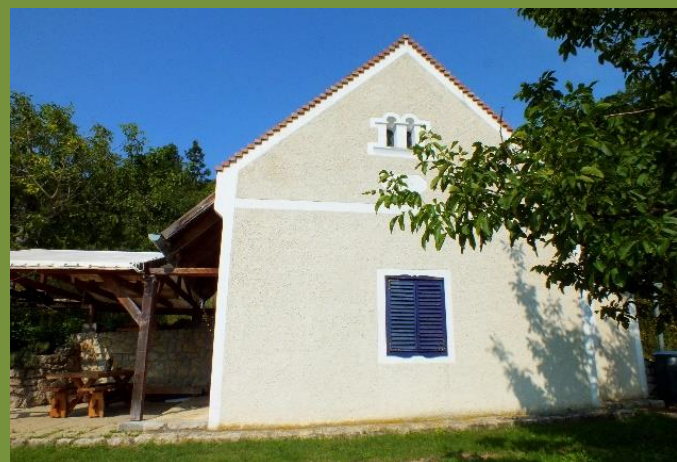
- Présház, Agyaglik 1305. hrsz

Felújításon átesett, értékeit továbbra is mutató, oldalbejárátú, kétsztrátú pince-présház. Nyílászáróit kékre mázolták. Oromfalán 1904-es évszám van, a félköríves végződésű padlásszellőző nyílásait szépen kiemelték.

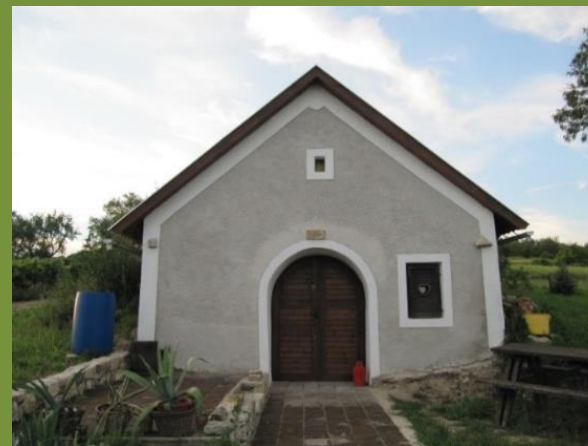
- **Présház, Agyaglik 0258/19. hrsz**

Értékőrző módon megújított, vélhetően nyaralóként funkcionáló, hagyományos képet mutató épület. Udvarán óriási körtefa áll.

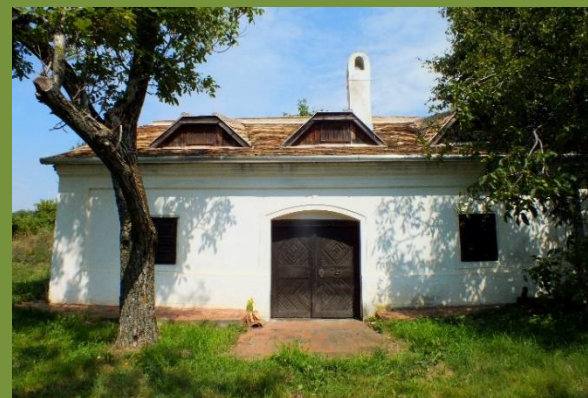
- **Présház, Agyaglik 1355/2 .hrsz**

A környéken jellegzetes, T alaprajzú pince-présház. Kissé átalakították, de értékeit őrző állapotban látható. Szép diófák övezik, az előtte elterülő szőlő sajnos elhagyottnak tűnik. Ajtaja szép, mives, zárcímkéje különleges.

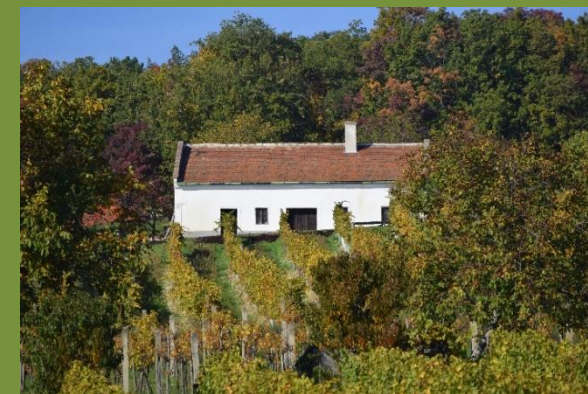
- **Présház, Agyaglik 1392. hrsz**

Kivételesen szép helyen álló, T alaprajzú, funkciójában is értékőrző, cseréptető épület. Belsejében régi faprés is látható. Elülső homlokzatán három ablak nyílik. Ajtaja mértani díszítésű, környezetében példásan művelt szőlő él, és sok gyümölcsfa.

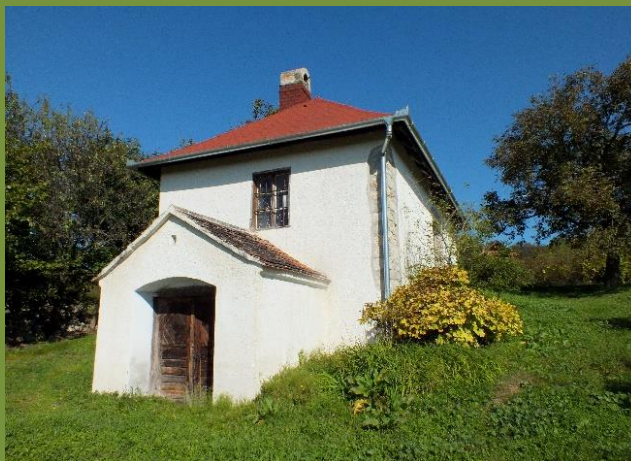
- **Présház, Becce-hegy 1206. hrsz**

Átalakításon átesett, de hagyományos, tájba illeszkedő képét őrző, kétszintes épület. Kéménye nem eredeti, pinceajtaja szép, rombuszos mintázatú. Középső részén, felirati táblán MBI felirat szerepel.

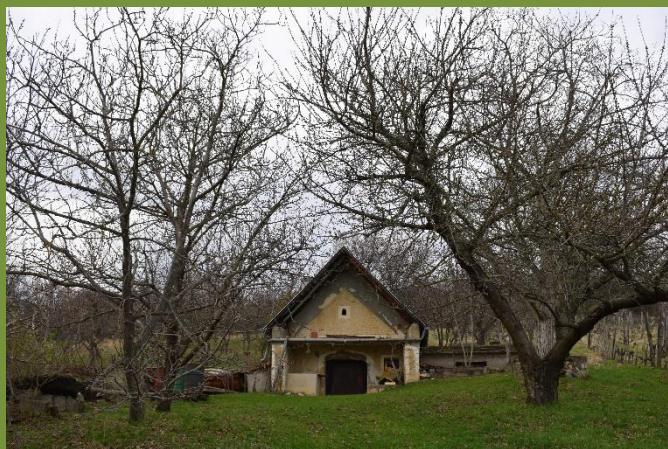
- **Présház, Becce-hegy 0183/5. hrsz**

Közel eredeti képét megtartó, megújított kétszintes, kontyolt tetős épület. Az alsó, pinceszint elé pincelejárót építettek, ami cseréppel fedett. A pinceajtó kiemelkedően szép és értékes, felső mezőiben mértani díszítményű. A présház bejárati ajtaja még ősbibb, három pallóból áll össze.

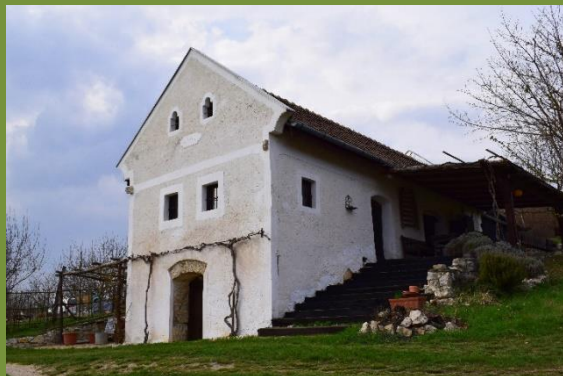
- **Présház, Becce-hegy 1184. hrsz**

Megújításon átesett, hagyományos értékeit őrző iszlinges, egyszerű és nagyszerű épület. Ajtaja kiemelkedően értékes, több évszázados. Felette gyönyörű, ívelt szemöldökgerenda fut végig, ami mérhetetlen értéket képvisel.

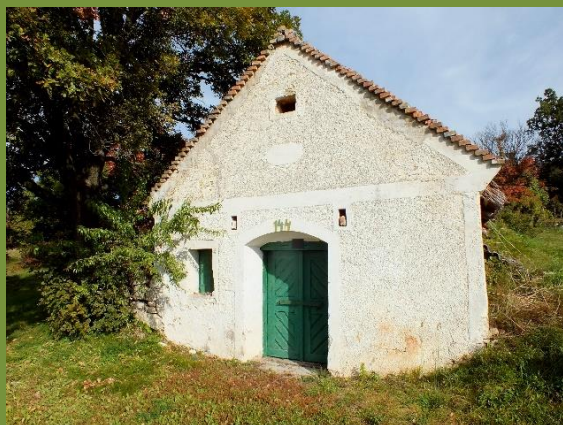
- **Préház, Becce-hegy 1119. hrsz**

Példásan, értékőrző módon felújított kétszintes épület. Oromzatán és a pincelejárát szemöldökfáján, továbbá a régi- ma már a házon kívül tartott- faprésen 1745-ös évszám szerepel!

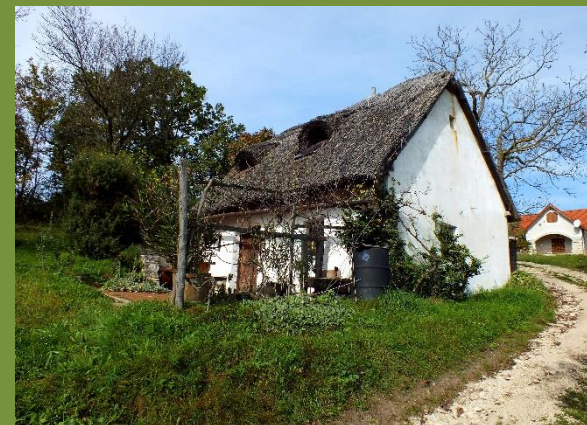
- **Présház, Becce-hegy 1140. hrsz**

Eredeti állapotában fenntartott, háromosztatú, egyszerű és nagyszerű épület. Bár nevéből adódó funkciója megváltozott, értékeit gazdája hagyománytisztelő és példamutató magatartásának köszönhetően a mai napig sugározza.

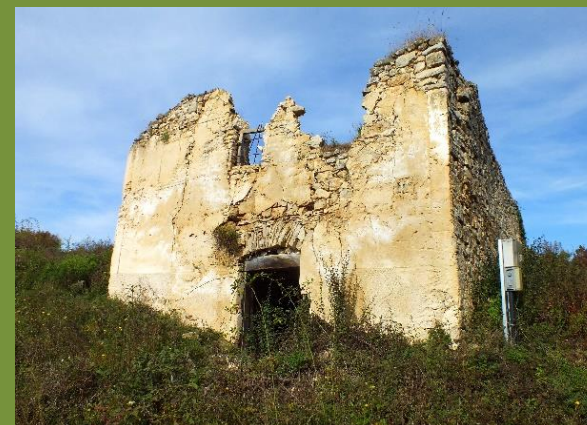
- **Présház, Becce-hegy 1143. hrsz**

Villámcsapás következtében romossá váló, kétszintes, végig alapincézett épület. A kivételes adottságokkal rendelkező műemléki érték a teljes pusztulástól még menthető! Regisztrált örökségi érték, védelme kulcsfontosságú.

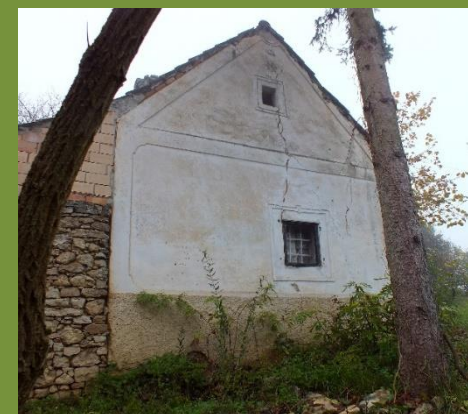
- **Présház, Erdei dűlő 1617. hrsz**

Út mellett álló, közel eredeti formájában megmaradt, részben kiegészített, istálló jellegű háromosztatú épület. Teteje cseréppel fedett, arca különösen szép, ormfala vakolatdíszekkel gazdagított. A motívumok még láthatóak, de állapotuk romlik. Bejárati ajtaja rendkívül értékes, kiemelkedő-rombuszos kialakítású.

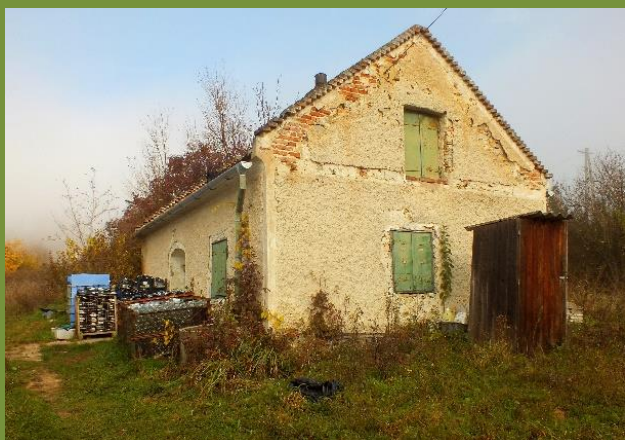
- **Présház, Erdei-dűlő 080/123. hrsz**

Klasszikus elrendezésű, közel eredeti képet mutató, romló állapotú nádtetős épület. Istállós, kéménye szép, színe kedvező, sárgás. A padlásszellőző alatt felirati tábla van, de írás nem látszik rajta. Ajtaja kiemelkedően értékes, mértani-rombuszos mintázatú, a szemöldökfa végig faragott.

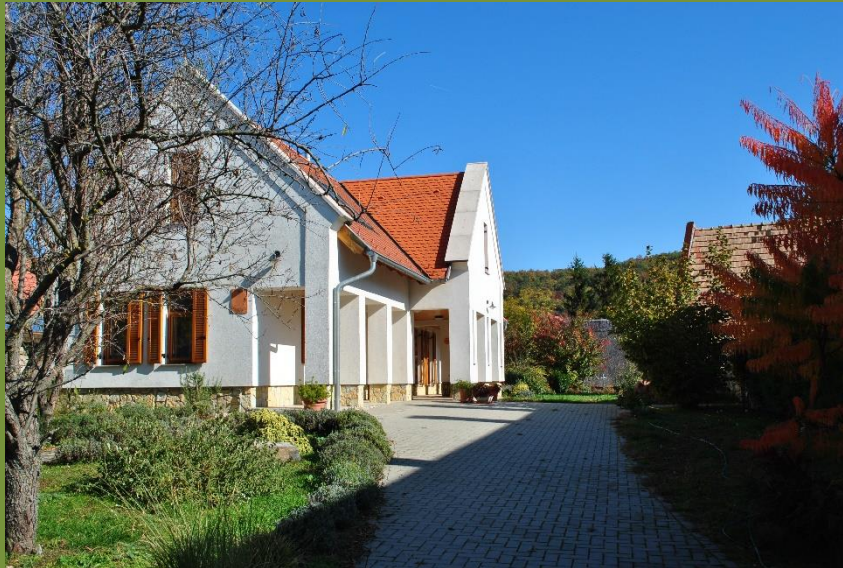
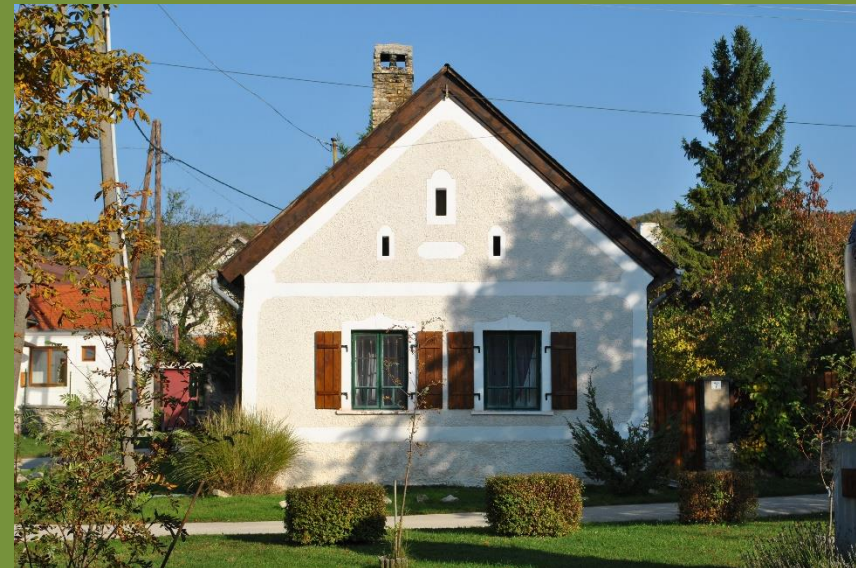
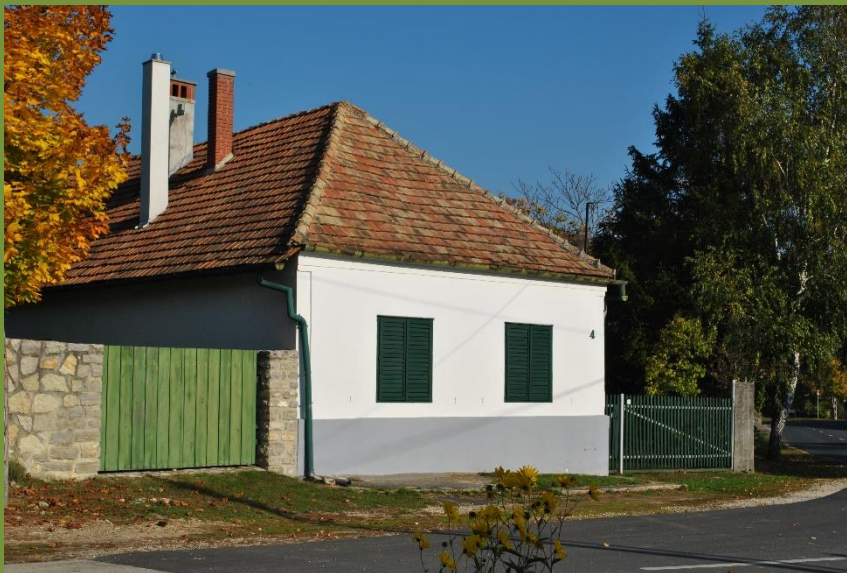
Íme, néhány jó példa az új épületek kialakítására, a lehatárolt területről:

- **tetőformák, hajlásszög, héjazat:** az épületek utcára merőleges gerincű nyeregtetőkkel készüljenek. Az összetett tetőforma tájidegen, nem ajánlott. A helyi építési hagyományt követve a tető hajlásszögének $\sim 40^\circ$ -ot válasszunk, de minden esetben vegyük figyelembe a két szomszédos épület kialakult tetősík hajlását. A tetőhéjazat anyaga: nád; vörös színű, lehetőleg – hornyolt vagy sajtolt – kerámia cserép

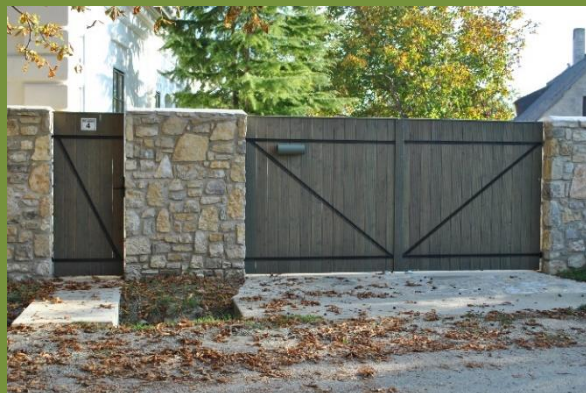
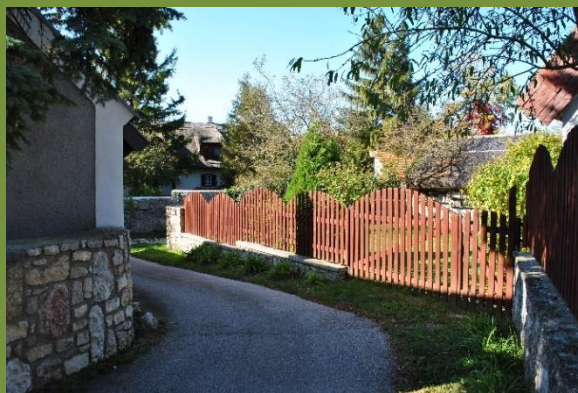
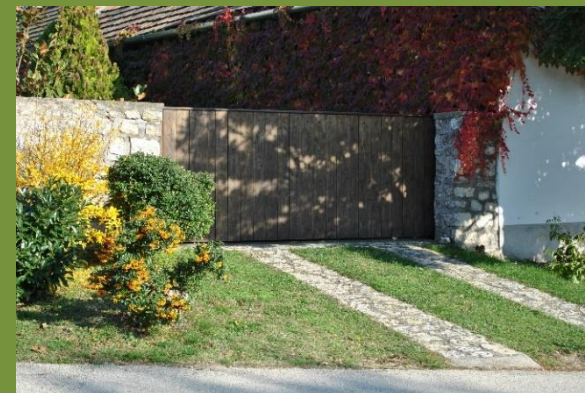
- **kerítések:** a rakott kőkerítések megtartandók. Az új kerítések készítésénél alkalmazzuk a követ mint építőanyagot. Tartsuk meg a lábazatos bástyás rendszert. A kerítés mezők készüljenek fából. Felületüket pácoljuk. Az előregyártott betonelemből, és a vakolt felülettel készült kerítés nem illik az utcaképbe.

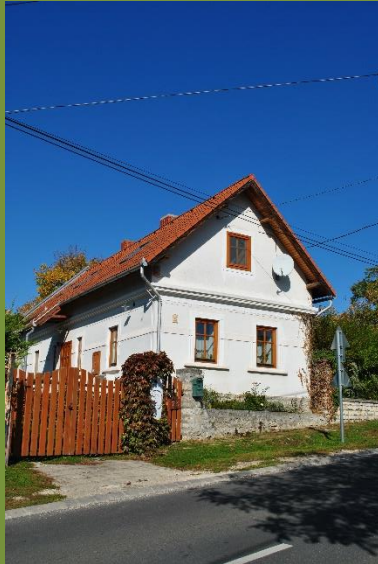
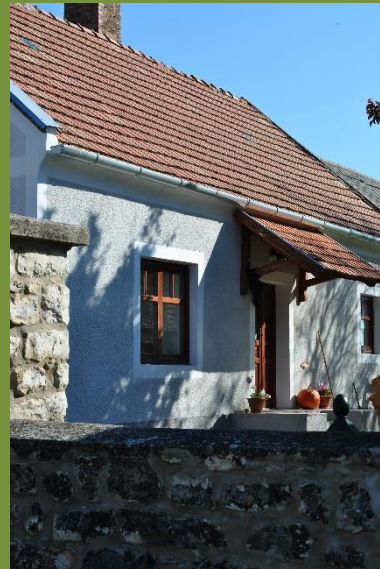
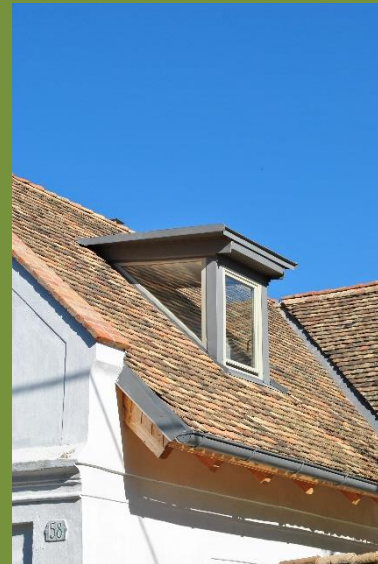
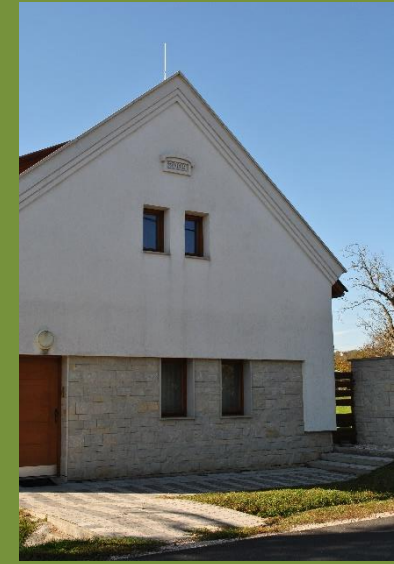
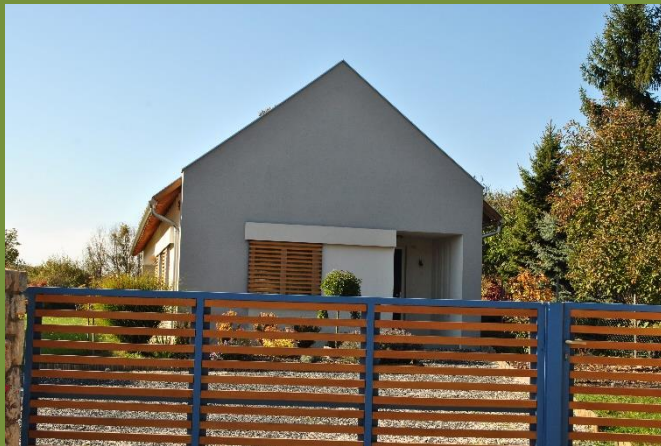
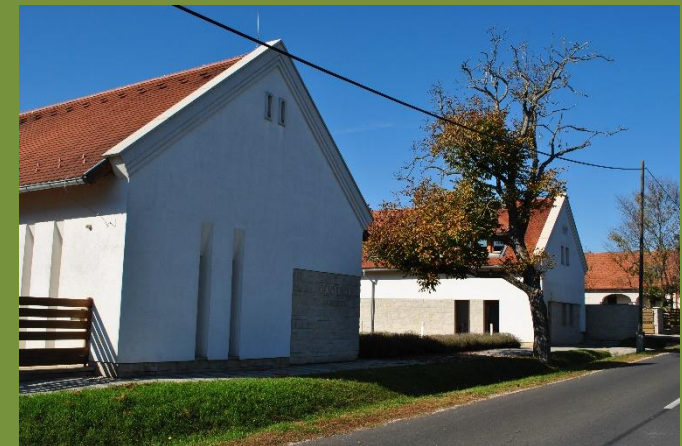
- **az épületek:** a régi, a XIX. századi térkép alapján beazonosítható, megmaradt épületek helyükön újítandók fel, bontásuk esetén teljes, megfelelő dokumentálásuk szükséges. Elbontásuk után javasoljuk, hogy az új épület az előzővel azonos helyen és méretben a helyi építési hagyományoknak megfelelően épüljön.

néhány jó példa az új épületek kialakítására, a lehatárolt területről:

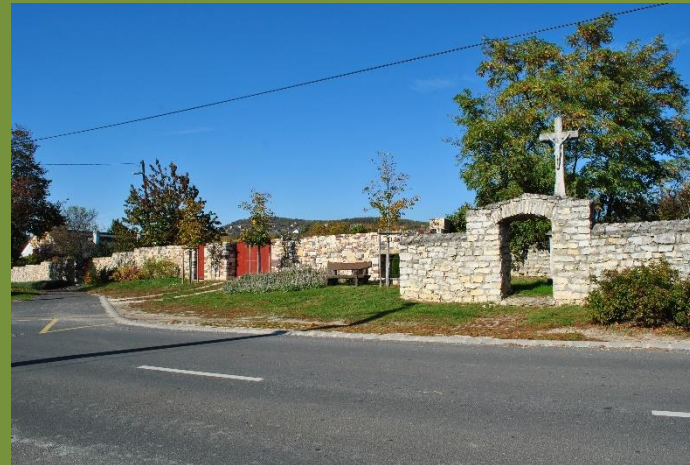
• **kerítések:** a rakott kőkerítések megtartandók. Az új kerítések készítésénél alkalmazzuk a követ mint építőanyagot. Tartsuk meg a lábazatos bástyás rendszert. A kerítésmezők készüljenek fából. Felületüket pácoljuk. Az előregyártott betonelemből, és a vakolt felülettel készült kerítés nem illik az utcaképbe.

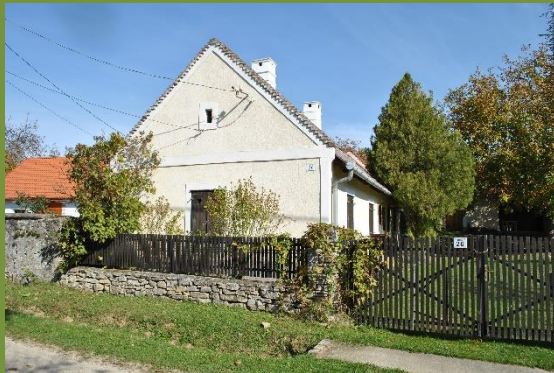
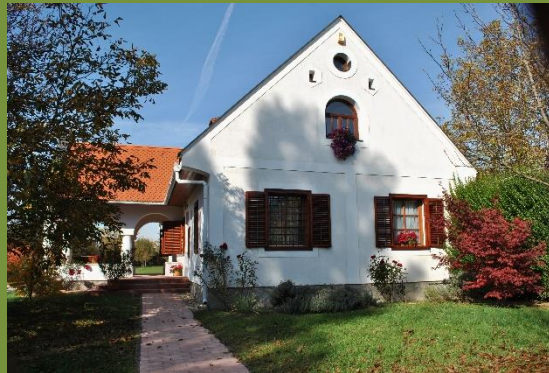
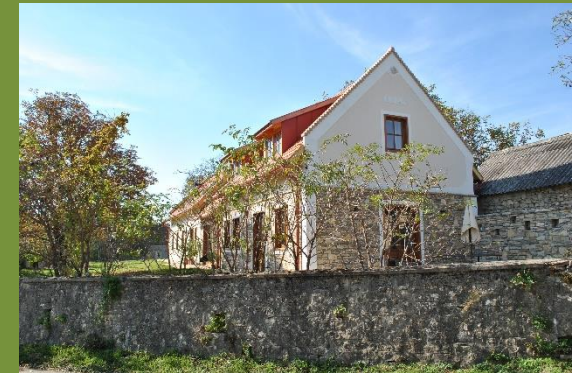
- néhány jó példa az épületek felújítására, a lehatárolt területről:

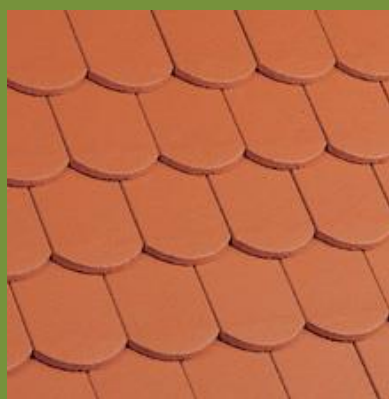
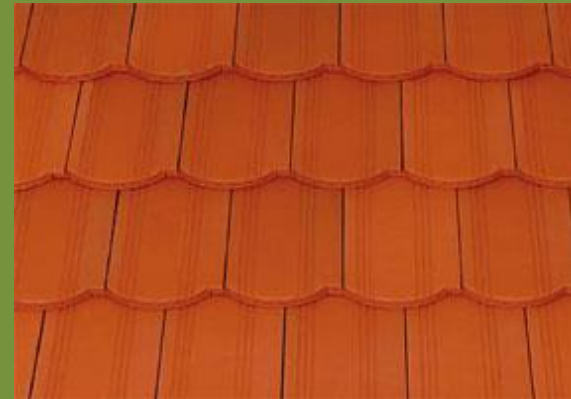
- **tetőformák, hajlásszög, héjazat:** az épületek felújításánál törekedjünk az eredeti héjazati anyag, és tetőforma, hajlásszög megtartására. A szürkés színű „cementcserépet” cseréljük egyszínű hagyományos vörös cserépre. A hódfarkú cserépen kívül használhatunk hornyolt cserépet is, a nagyhullámú cserépforma tájidegen, ne alkalmazzuk!

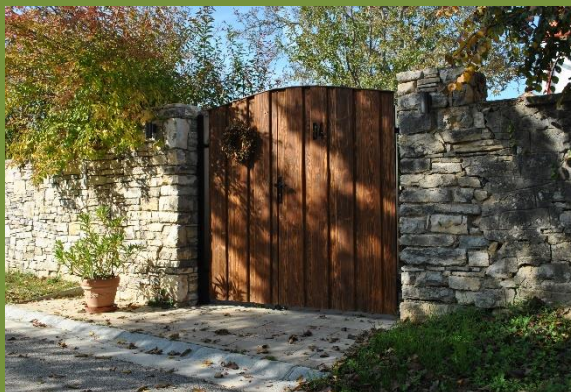
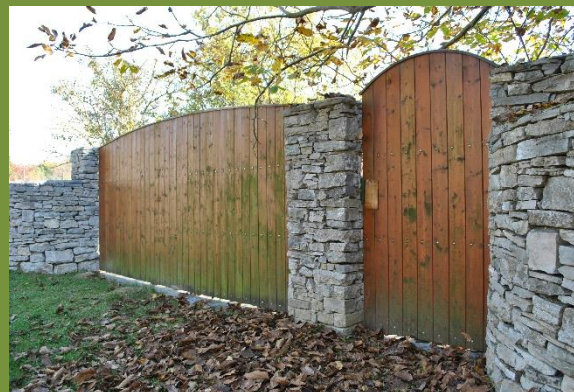
• **kerítések:** a rakott kőkerítések megtartandók. Az új kerítések készítésénél alkalmazzuk a követ mint építőanyagot. Tartsuk meg a tömőfalas, illetve lábazatos bástyás rendszert. A kerítésmezők fából készülhetnek. Felületüket pácoljuk. Az előregyártott betonelemből, és a vakolt felülettel készült kerítés idegen lenne, nem illik az utcaképbe.

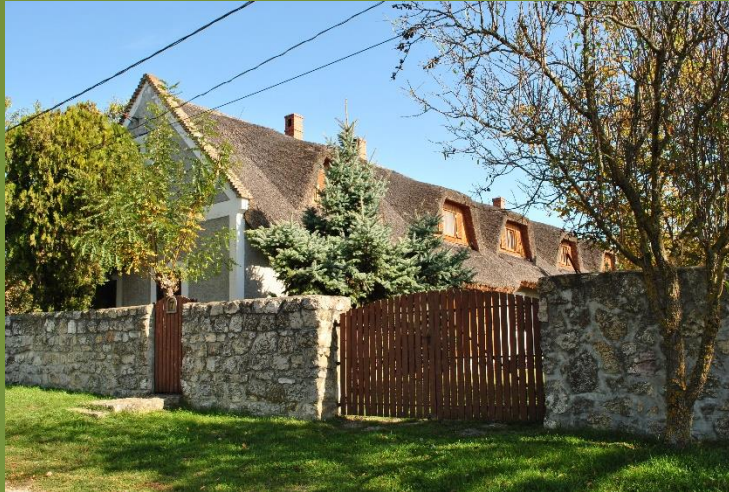
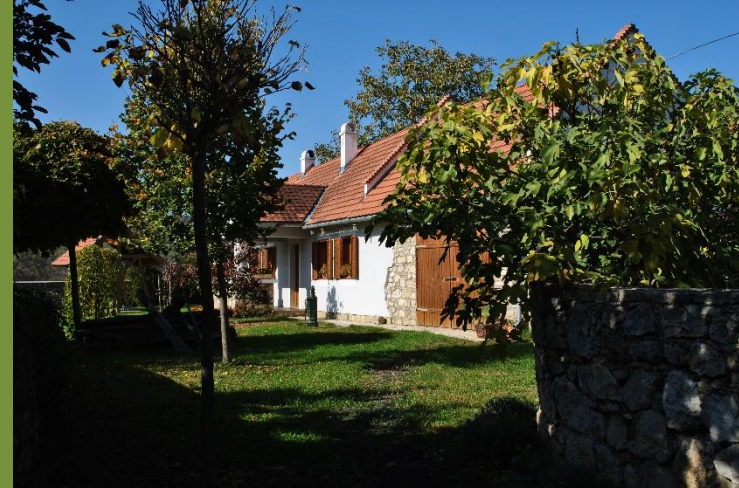
- **jó példák az épület felújítására, a lehatárolt területről:**

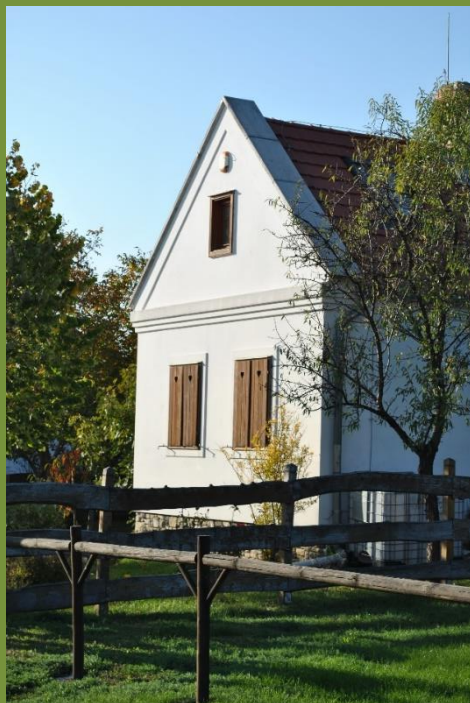
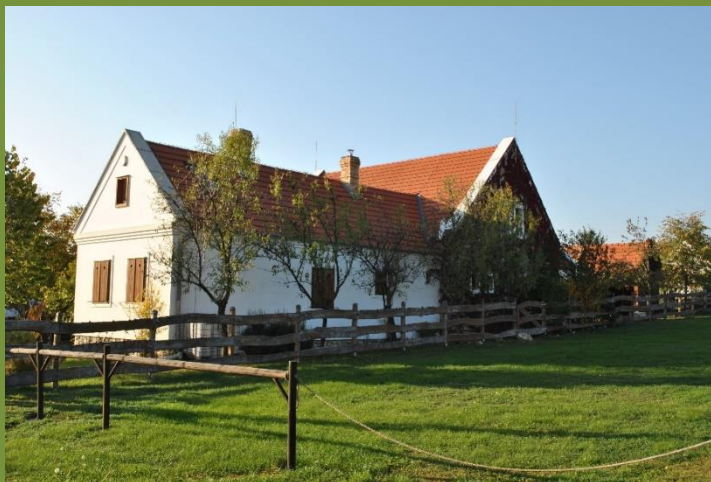
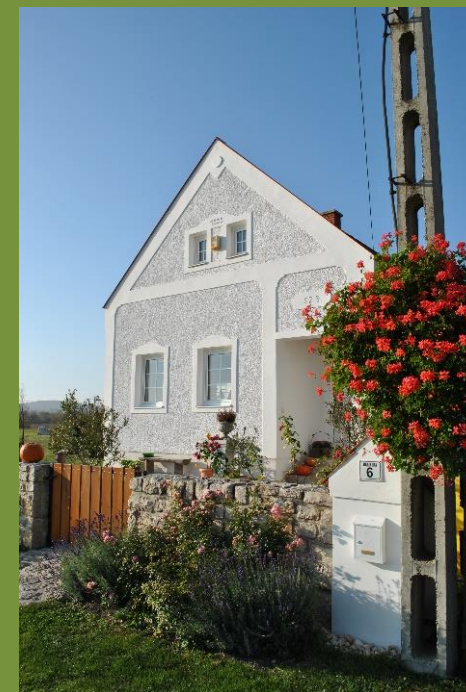
- elsősorban kerámia cserépfedést alkalmazzunk
- a homlokzati vakolásoknál alkalmazzuk a nagyobb szemnagyságú vakoló anyagot
- a homlokzat színezése legyen fehér, vagy világos szürke
- a homlokzati nyílászárók legyenek osztottak, színük fehér, barna, zöld
- a nyílászárók kapjanak faanyagú zsalugáttert vagy fix spalétot. Színe legyen azonos a nyílászárókkal.
- a homlokzatok díszítésére ne használjunk burkolóanyagot, helyette alkalmazzuk a vakolatminták modern változatait

Íme néhány követendő példa:

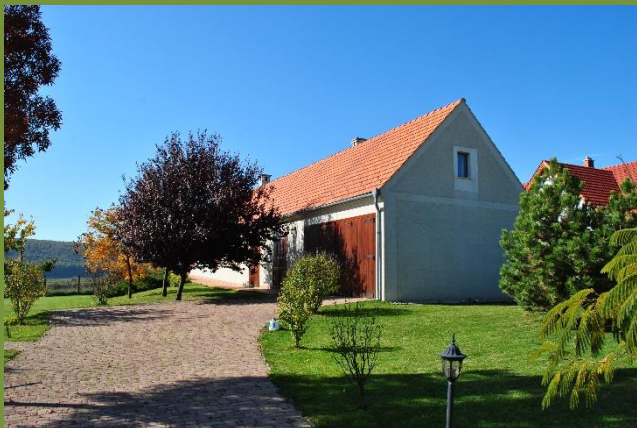
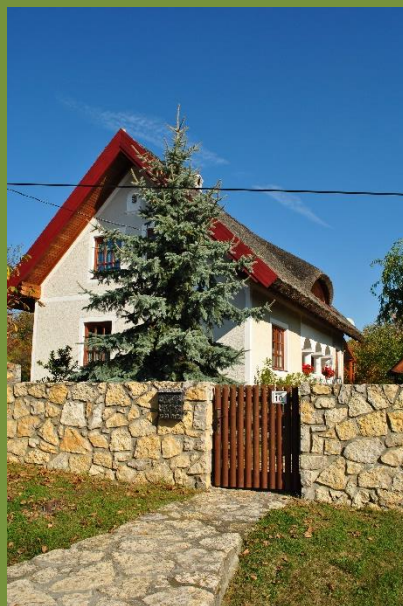
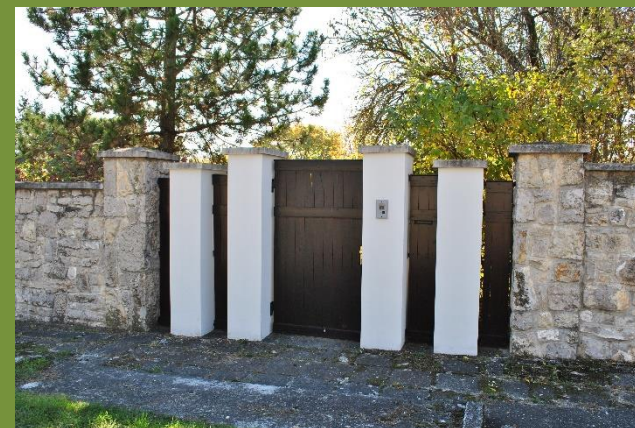
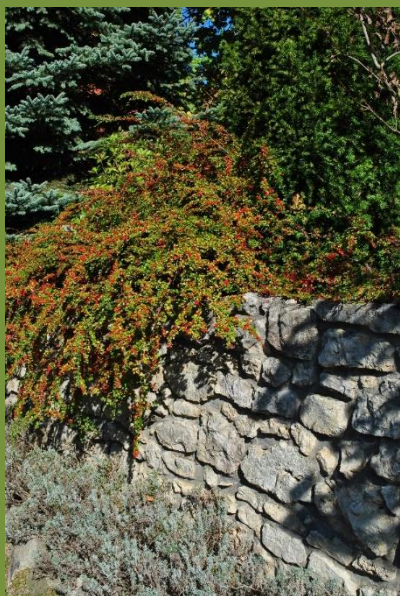
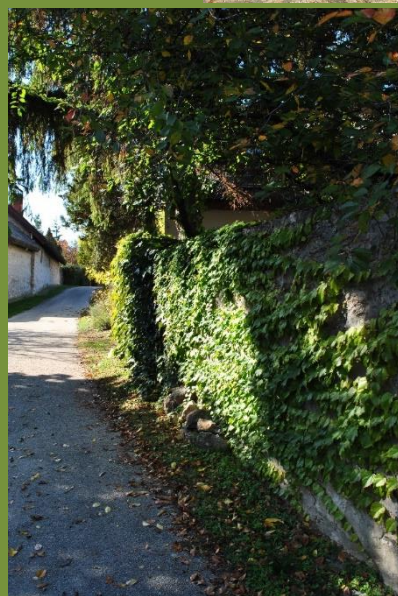
5.4.3 Felsődörgicse – Csicsói út és a Kisdörgicsére vezető út északi részére

A területen található jó példák az új épületbeépítésekre. A kerítés kialakítása érdekes, mondhatnánk formabontó, de a területen mégsem nyújt rossz hatást.

A kerítések: A középmagas kőkerítések szépek, de látványukat javítaná, ha itt-ott néhány méter hosszon futó, vagy kúszó zöldnövény kerülne rá. Így az évszaktól függően más-más szín vidítaná a rideg falakat.

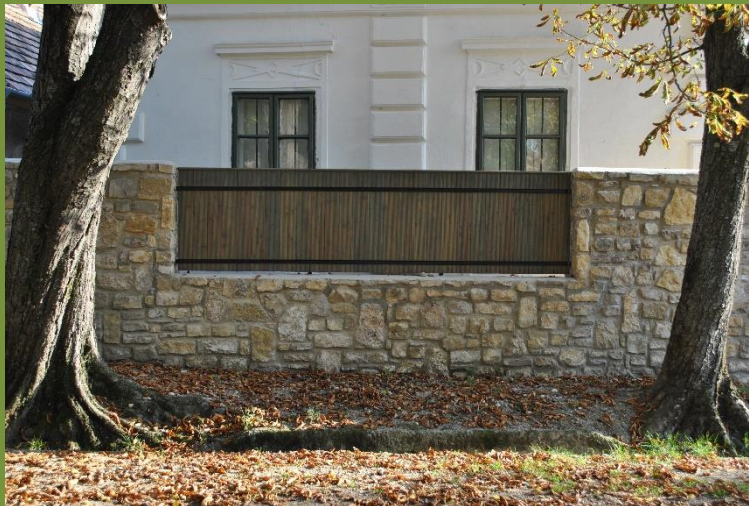
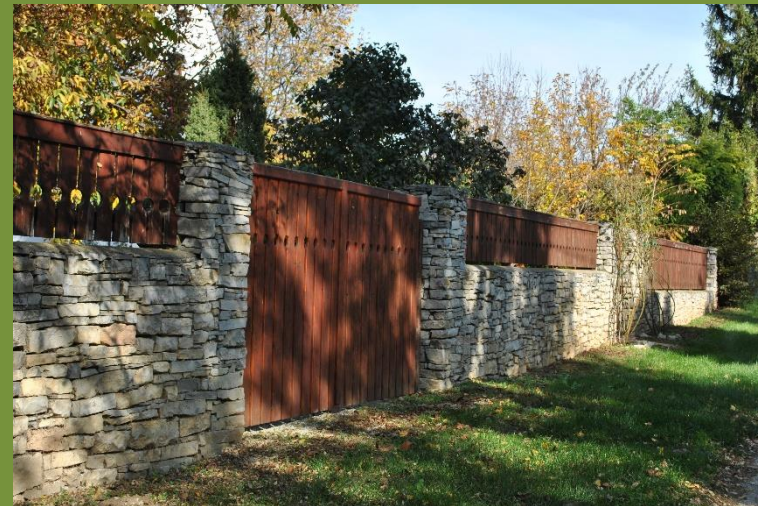
- A településrésznek legyen „arca” a főút felől. Fontos hogy az átlagos hátsó kertek látványa ne zavarja a tájképet. Mivel a terület erősen köves, nem lehet megoldás a takaró zöldnövényzet beültetése.
- A főút felől egységes kerítést készítsünk, mely a településre jellemző rakott kőfalból, élő sövényből és magas lábazatos – 1,20m; 1,50m - faanyagú kerítés mezőkből álljon. A teljes közút felőli oldalon egységes kerítéstervet kell készíteni. A példák irányadók, a területen ezek modern formáit használjuk

- A közterületi határon megépülő kerítés sövényvel készüljön, melyeket a kapuk szakítanak meg. A nagykaput és a kiskaput ne válasszuk szét, készüljön egybe, mint ahogy a településen elterjedt formák bizonyítják. Az ingatlanok között az alacsony kőfal /1,20m/és a sövény egyaránt megengedhető. Ne készítsünk drótfonatos kerítéseket, és előregyártott elemekből készült kerítéseket.

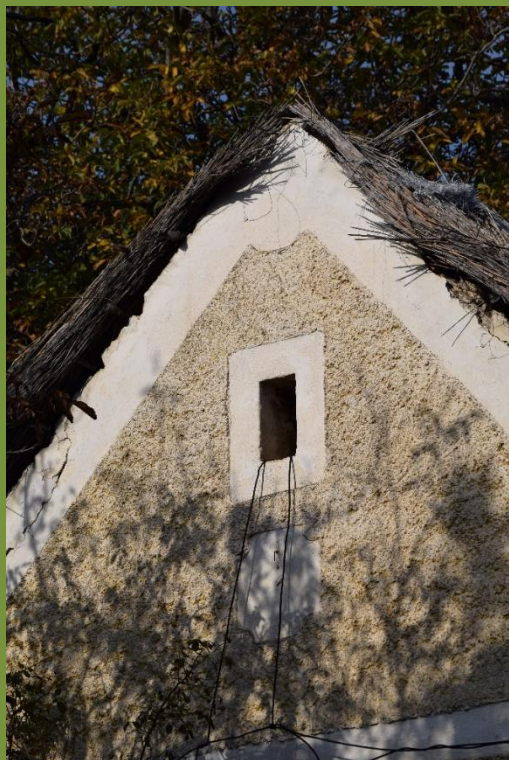
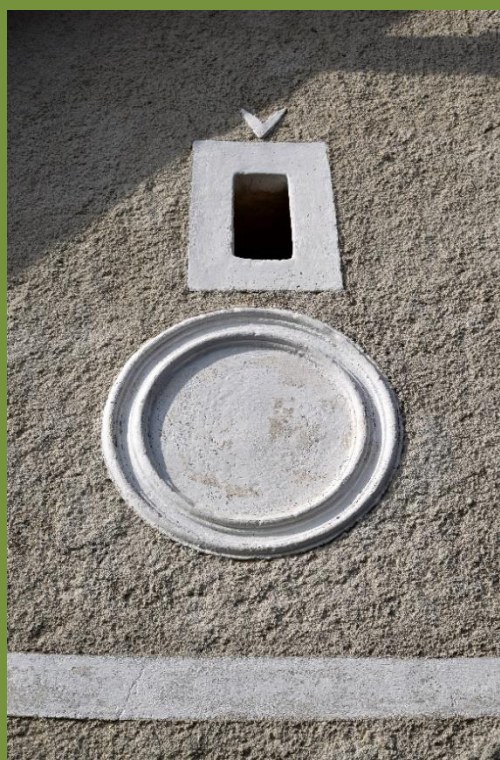
Homlokzatok, vakolatdíszek

Elsősorban az oldalsó, bejárat felőli homlokzatot látták el díszítésekkel, de leggyakoribb és leginkább szembe tűnő a lejtők irányába néző elülső homlokzatok, oromfalak gazdagon díszített képe

Az oromfalak lezárására macskalépcsőt alkalmaztak, ami csipkézett hatást kelt. Az oromfalat vakolatsáv szegélyezheti, és a szellőzőnyílások is lehetnek díszítettek.

Gyakori az oromzaton lévő, keretbe foglalt évszám illetve felirat.
