Dörgicse község

Településképi Arculati Kézikönyve

MEGRENDELŐ: DÖRGICSE KÖZSÉG ÖNKORMÁNYZATA
8244 Dörgicse, Fő utca 16.
János Levente polgármester

KÉSZÍTETTE: BALATON – TÁJ ÉPÍTÉSZ IRODA KFT.
8230 Balatonfüred, Ady E. u. 10
Kéri Katalin okl. építész; önkormányzati főépítész szakmérnök
Pető Piroska környezetmérnök
MUNKATÁRS: Szücs Kata Fruzsina – fotó, szerkesztés, nyomdai előkészítés

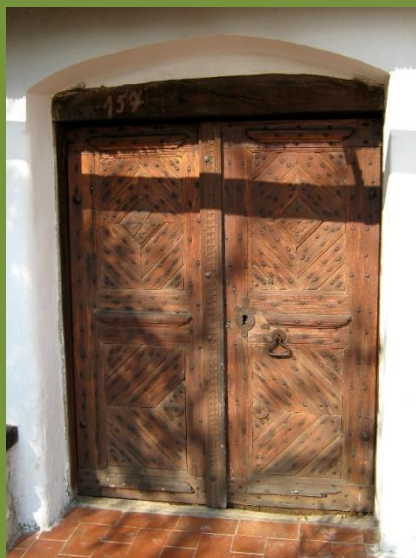
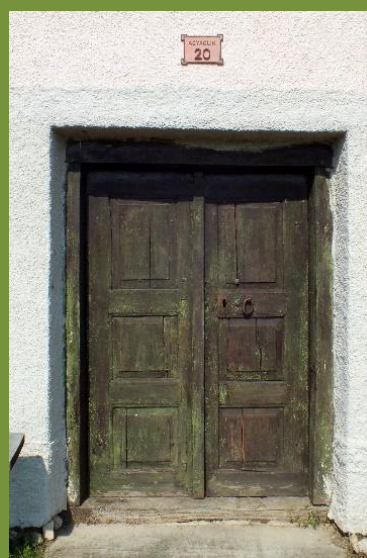
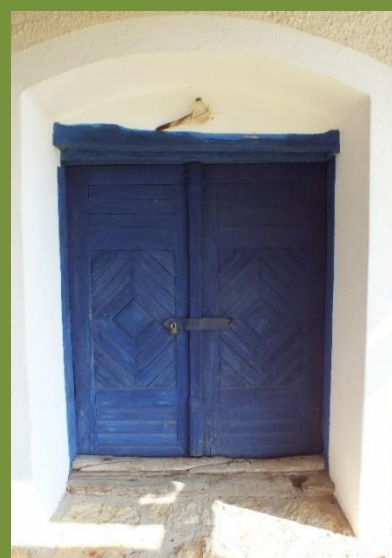
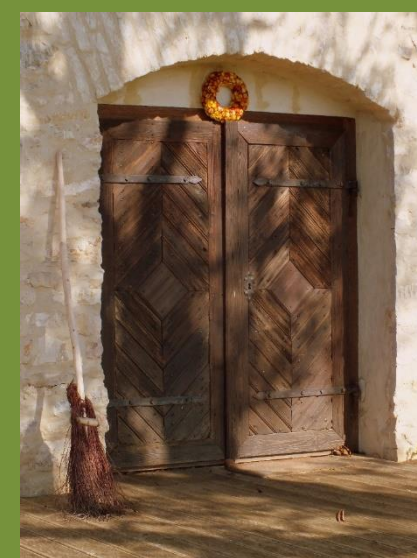
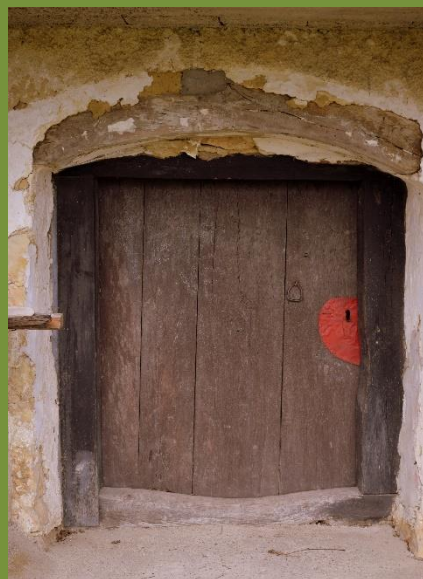
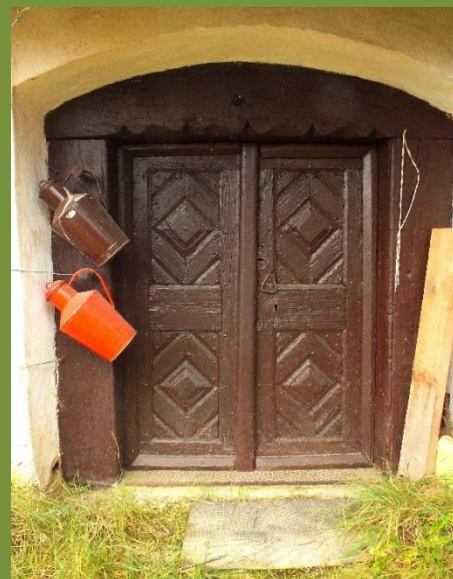
Ajtók, ablakok

Az eredeti állapotban megmaradt pinceajtók, présházajtók és tartozékaik bámulatosak, ezek megtartása rendkívül fontos. A többszattú épületekben a pincerész külön zárható. Manapság is használatban vannak a nehéz, nagyméretű, egyedi kialakítású kulcsok. Az ajtók korábbi formája egyszárnyú, melyet keményfa pallókból állítottak össze. Ezen változatok is lehetnek díszesek, faragottak. Ritka változatosságot, s mégis összetartó egységet mutatnak a kétszárnyú, kétrétegű ajtók, melyek díszítése határtalanul szép és értékes. A legjellemzőbb díszítési forma a napsugaras kialakítás, vagy a mértani jellegű borítás, díszítmény.

Faragások, rozetták is megjelennek, továbbá jelentős díszítő funkcióval bírnak az alkalmazott kovácsoltvas szegek.

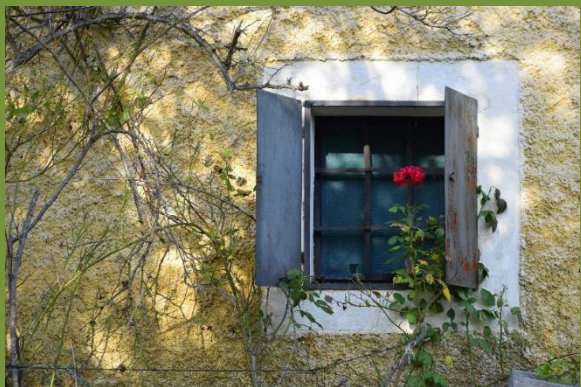
Az ablakok körüli vakolatsáv, keret gyakori megoldás, jellemző a szemöldök további díszítettsége is. Az ablakok mérete a falfelületek nagyságához képest kicsi, ez is követendő az épületek újra gondolásakor.

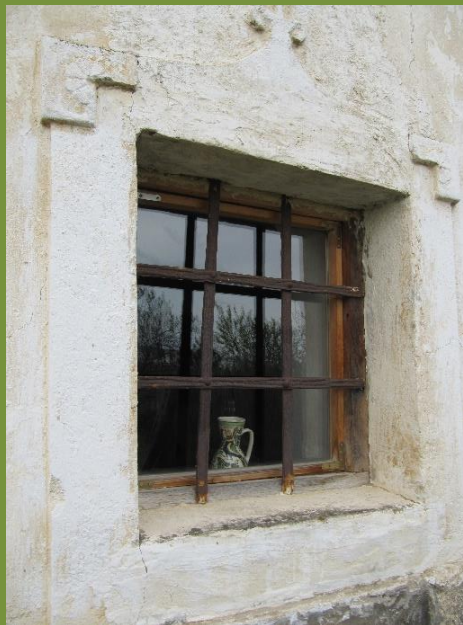
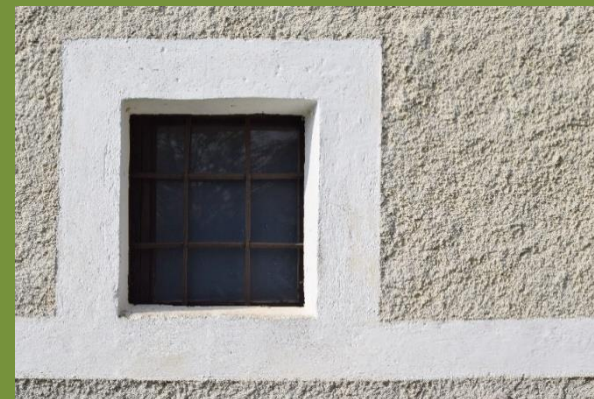
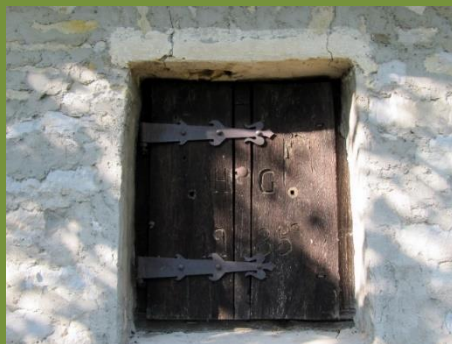
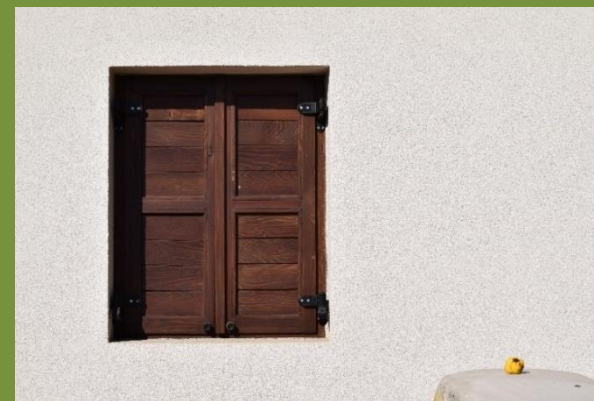
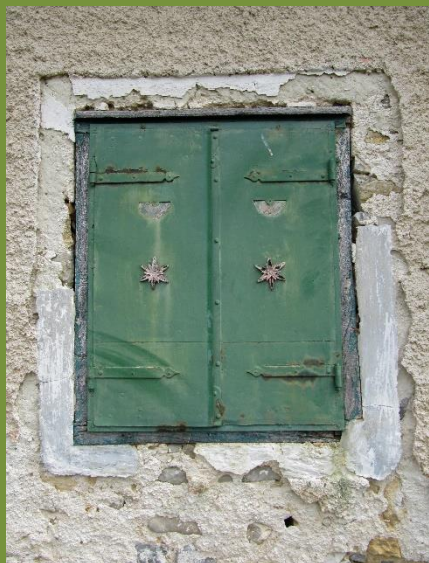
Kívülről általában zártak az ablakok, ezt fából készült spaletta alkalmazásával vagy régebbi épületeken hagyományosan fém ablaktáblákkal oldották meg. Ezek színe legtöbbször barna vagy zöld, mindkettő sötétebb árnyalatai szokásosak. Központi díszként megjelenik a rozetta-szerű motívum.

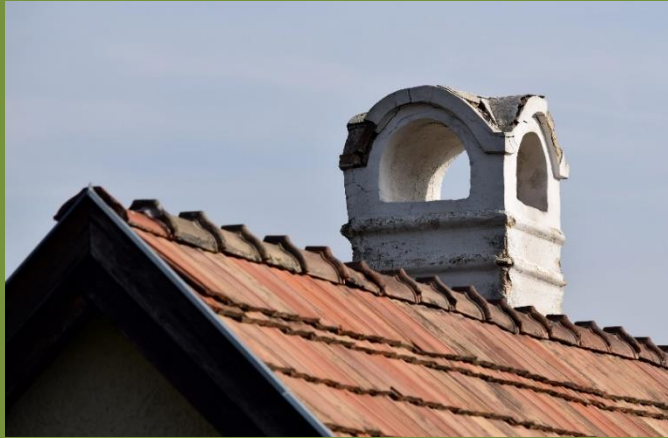
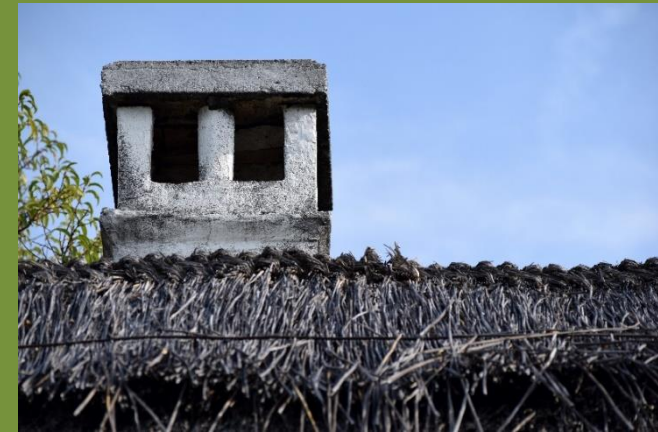
Kémények

Dörgicse belterületén és a szőlőhegyeken is hangsúlyos, szépen kiképzett kémények vezetik a füstöt, ezek hozzájárulnak a településkép, a tájkép kedvező és jellegzetes látványához. Arculati szempontból tehát fontos a kémények stílusa, mérete és a végződés kialakítása a hagyományos formákhoz illeszkedően.
